한옥정책 BRIEF

No. 10

노후한옥의 변용실태 및 정비방안

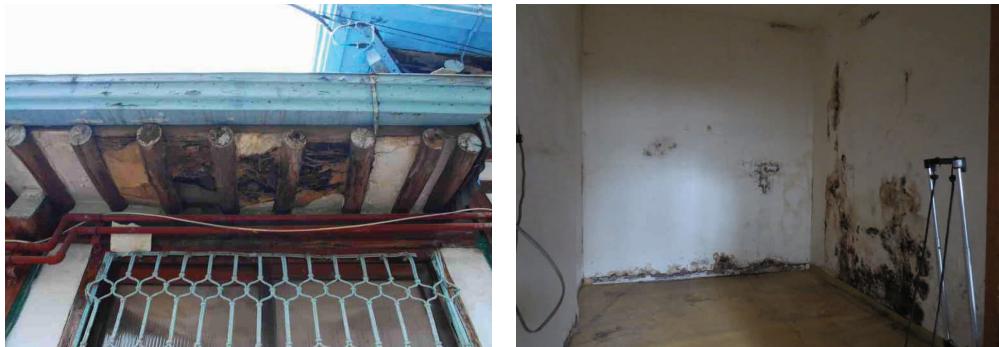
누수에 의한 지붕의 성능 악화의 원인은 크게 지붕 내부 부재의 부식과 외부 부재의 노후화로 구분된다. 지붕의 기와는 비가 내부로 침입하는 것을 1차적으로 막아주는 역할을 하며, 기와를 통해 들어온 물은 보토가 2차적으로 흡수하여 누수를 방지하는 역할을 담당하는데, 기와의 부식으로 인해 벗물이 보토의 흡수량 이상으로 들어오는 경우와 보토가 충분히 벗물을 흡수하지 못한 경우는 누수 발생의 주요 원인으로 나타난다. 이러한 지붕의 누수는 지붕을 구성하는 개판과 연목, 서까래 등의 부식을 초래하여 안전 및 성능상의 문제를 가중시킬 뿐만 아니라 곰팡이 등 내부 환경저하를 야기하는 요인으로도 작용한다.

그림1. 누수로 인한 연목부식(좌), 누수로 인한 벽체 곰팡이(우)

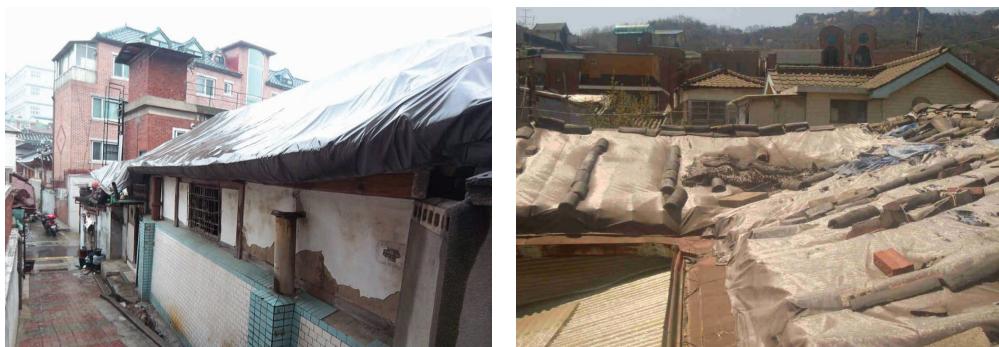
가 시행되어야 하지만 고가의 비용으로 인해 대부분 김장용 비닐이나 필름, 천막 등을 지붕에 덮어 임시적으로 해결하고 있는 실정이다. 이는 한옥의 거주환경에 대한 악화뿐만 아니라 한옥이 집단화된 주거지의 경우 도시경관을 훼손시켜 한옥에 대한 인식을 저하시키는 주요한 문제점으로 나타나고 있다.

그림2. 누수의 피해를 막기위해 임시로 설치한 천막 (출처 : 한옥수선 지원 심의자료, 서울시 한옥문화과)

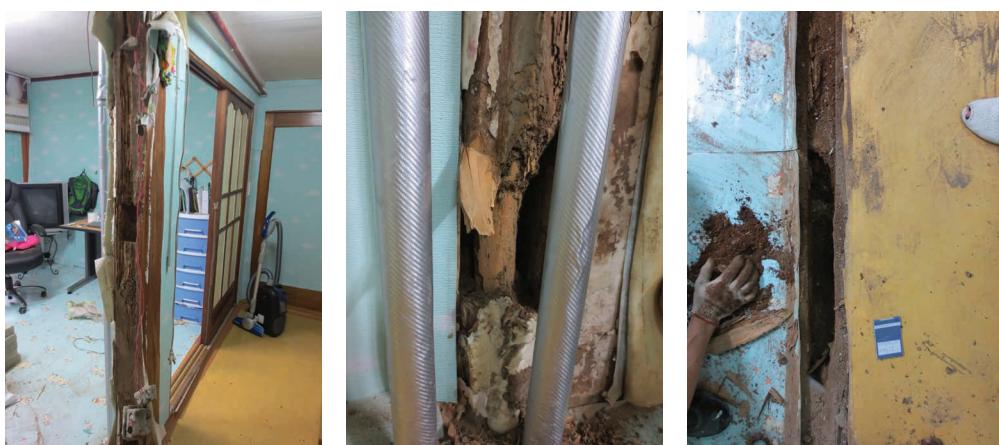
한옥에서 발생되는 충해의 대표적인 사례는 흰개미이다. 흰개미는 흙에서 서식하고 죽은 나무를 삼아먹고 사는 것으로, 한옥의 바닥, 기둥에서 서식하며 목부재의 중심부를 파먹어 기둥을 부식시켜 기둥의 내구성 저하로 인해 건축물의 침하가 발생하기도 한다.

그림3. 흰개미로 인한 기둥과 바닥의 부식

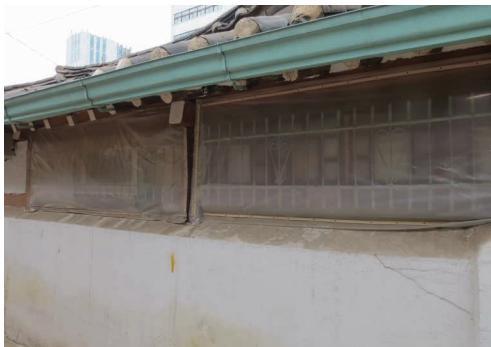
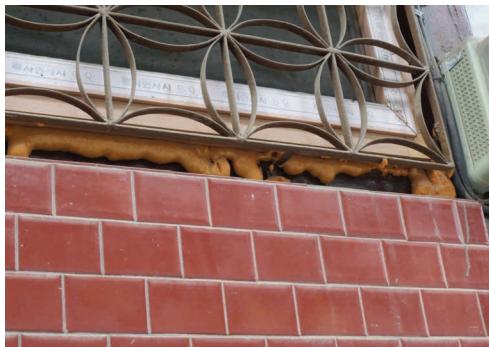
한옥은 목재의 수축과 팽창에 따른 벽, 창호, 지붕 등의 틈으로부터 들어오는 바람으로 인하여 단열에 약한 문제점이 두드러지게 나타나고 있다. 이는 한옥거주 만족도에 큰 영향을 미치는 요소로 나타나고 있어 방한을 위한 기밀 성능을 해결하기 위해 일반적으로 PVC창호 또는 알루미늄 새시를 새로 설치해서 외기로 부터 기밀성능을 확보하거나 창호나 벽에 임시방편으로 비닐 등을 설치하거나 지붕의 경우 천막을 설치하는 경우가 많이 보인다. 이로 인한 거주환경의 악화뿐만 아니라 한옥의 전통미가 훼손되는 문제점이 나타나고 있다.

그림4. 풍새로 들어오는 바람을 막기위해 임시로 비닐막 설치(좌) 및 우레탄방수 설치(우)

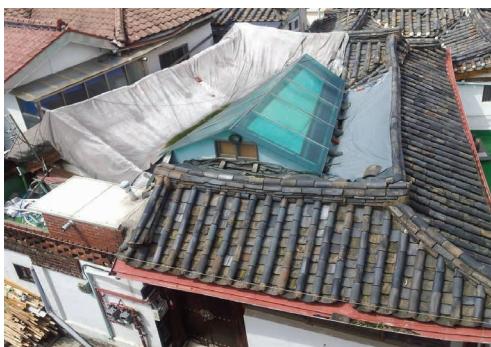
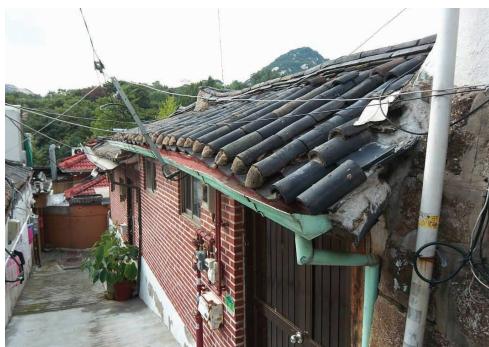
또한, 외부로 증축하는 경우 도로 인접부를 점유하여 기존의 담장이 사라지는 등 한옥의 가로경관이 훼손되는 문제점이 나타나고 있다. 또, 치마선이 도로 경계선 밖으로 돌출되어 도로 또는 공용면적을 불법으로 차지하거나 치마선이 짧아져 한옥의 형태적 가치를 훼손하는 양상 등에 대한 문제점이 나타나고 있다.

그림5. 증축으로 인한 한옥 형태의 혼son (출처 : 한옥수선 지원 심의자료, 서울시 한옥문화과)

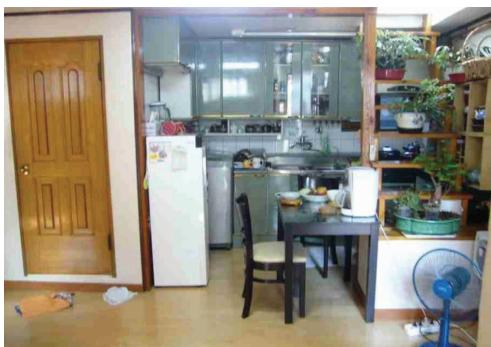
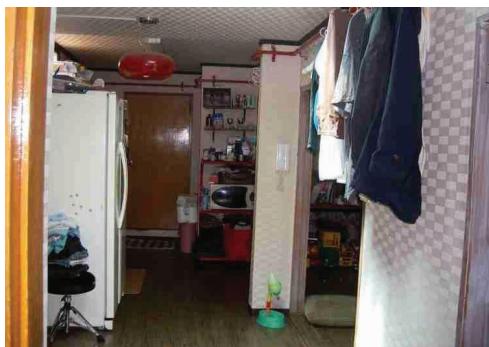
한옥의 내부공간에서는 노출되어진 기둥과 실을 구획하는 벽체 또는 창호, 마루, 노출된 대들보와 서까래가 구성요소였으나, 임의로 개조가 이루어진 한옥의 경우 외부에서 한옥을 인지할 수 있는 서까래와 기와지붕 정도가 남아있을 뿐 내부공간에서는 한옥임을 인지할 수 있는 어떠한 구성요소도 찾아볼 수 없는 사례가 많다.

그림6. 내부공간 개조로 인한 한옥공간 특성 상실 (출처 : 한옥수선 지원 심의자료, 서울시 한옥문화과)

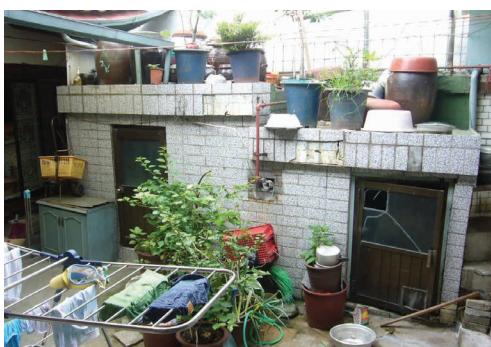
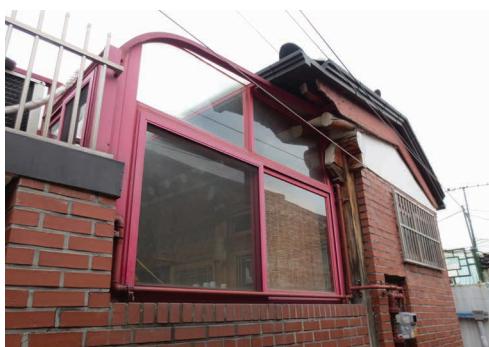
도시한옥은 신체 치수의 변화, 새로운 가구 및 가전제품과 설비의 등장, 입식생활의 보편화 등에 따라 면적 확대에 대한 요구를 지속적으로 받아왔으며, 이를 해결하기 위해 음성적으로 불법증축이 행해져 왔다. 특히, 건폐율 등 현행 법령 기준을 맞추기 어려운 상황에서 이처럼 임의공사를 통해 건축된 부분은 대부분이 불법건축이다.

그림7. 불법증축의 일반적인 사례
