**2014 법무부 범죄예방 환경개선사업 현황조사 및 모니터링 연구**  
The 2014 Ministry of Justice CPTED Projects: Status and Monitoring Report

AURI-정책-2015-4

2014년 법무부 범죄예방 환경개선사업 현황조사 및 모니터링 연구

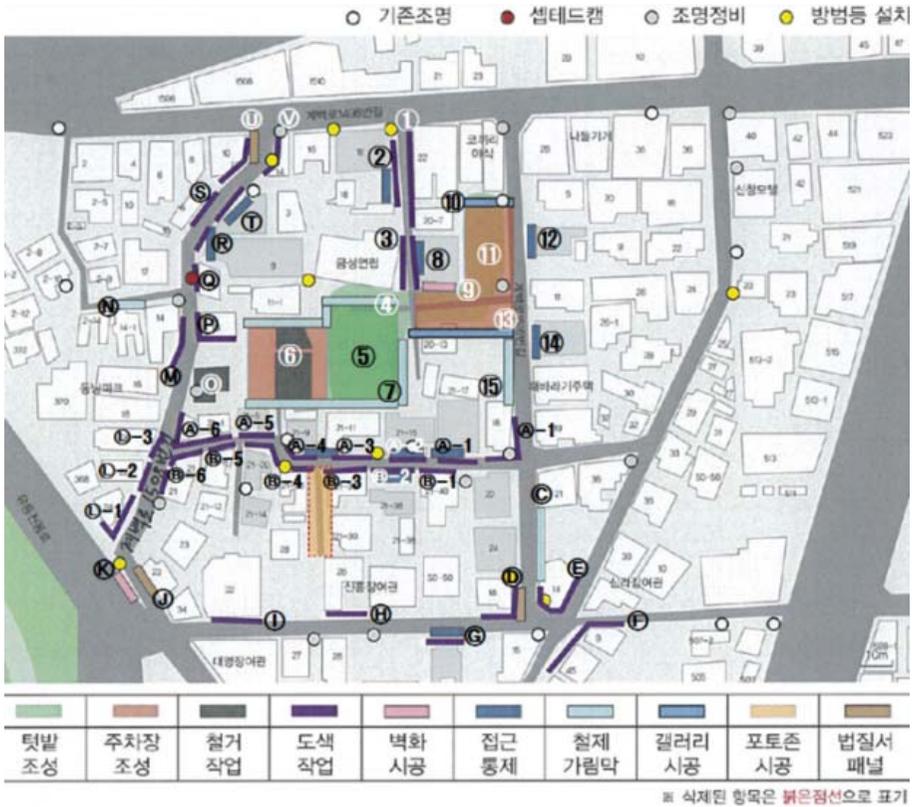
[그림 3-1] 현장조사용 도면(예시)

- 현장조사 내용은 현장조사 기준에 따라 각 대상지에 설치된 시설물을 기본계획안 및 시공계획안을 통해 사전 파악
- [그림 3-1]은 대전 현장답사 전, 시공계획안을 파악하고 삭제된 항목을 제외한 나머지 확인해야 할 방법시설들을 표기한 도면이며, 이를 바탕으로 현장에서 조사항목에 따라 진단

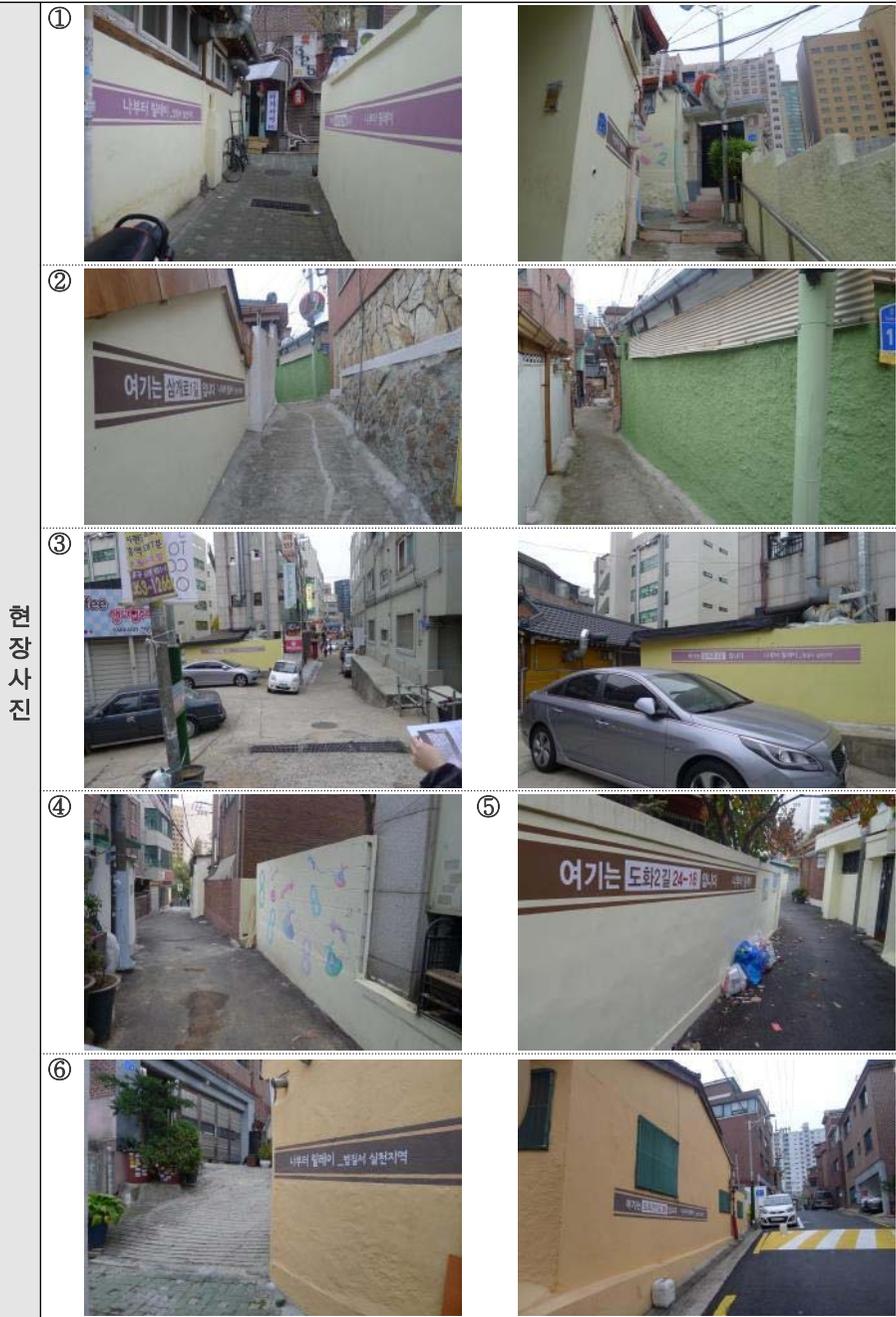
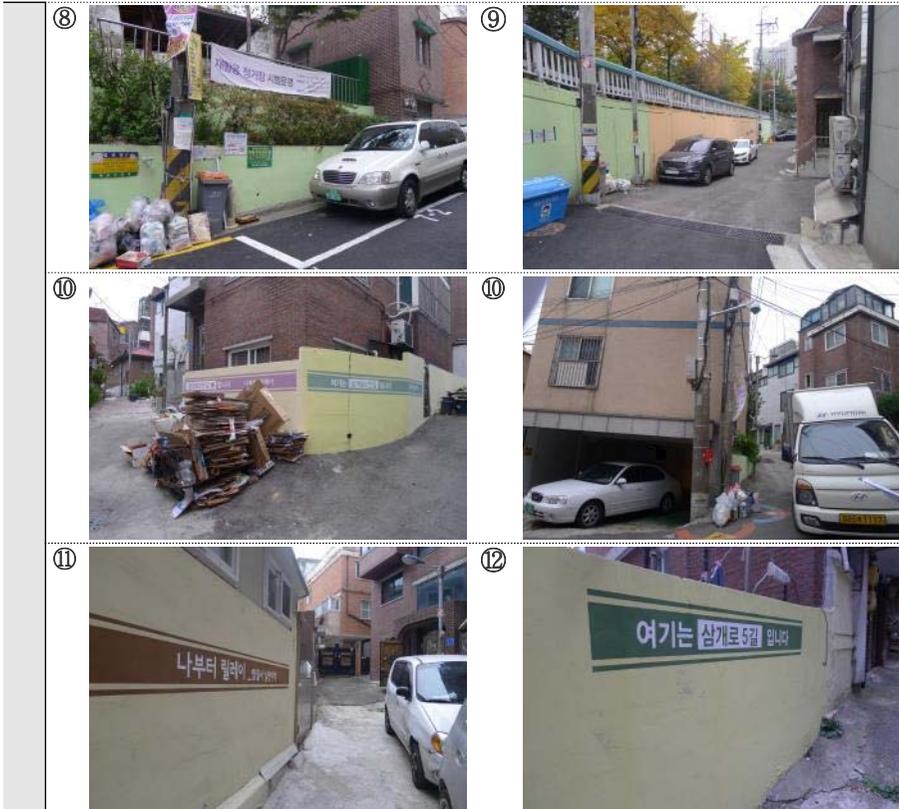
[표 4-2] (마포구 도화동) 체크리스트 - 벽 도색

구분		①	②	③	④	⑤	⑥	⑦	⑧	⑨	⑩	⑪	⑫
		체 크 리 스 트	실제시설 위치와 시공계획이 맞는가?	○	○	○	○	○	○	○	○	○	○
시설을 찾는데 어려움이 없는가?	-		-	-	-	-	-	-	-	-	-	-	-
유지 관리 유무	○		○	○	○	○	○	○	○	○	○	○	○
주변정리(쓰레기 적재, 수목정리 등) 벽/바닥도색, 안내판이 벗겨지지 않았는가?	○		○	○	○	×	○	○	×	○	×	○	○
각 시설의 접근이 용이한가?	-		-	-	-	-	-	-	-	-	-	-	-
각 시설의 목적에 맞게 잘 설치되어 있는가?	-		-	-	-	-	-	-	-	-	-	-	-

- 바닥 도색: 유지관리가 전혀 안됨
  - 바닥 도색은 전반적으로 온전한 상태를 찾기 힘들며, 도보로 인한 마찰, 잦은 도로포장 공사, 날씨의 영향으로 지속성 감소

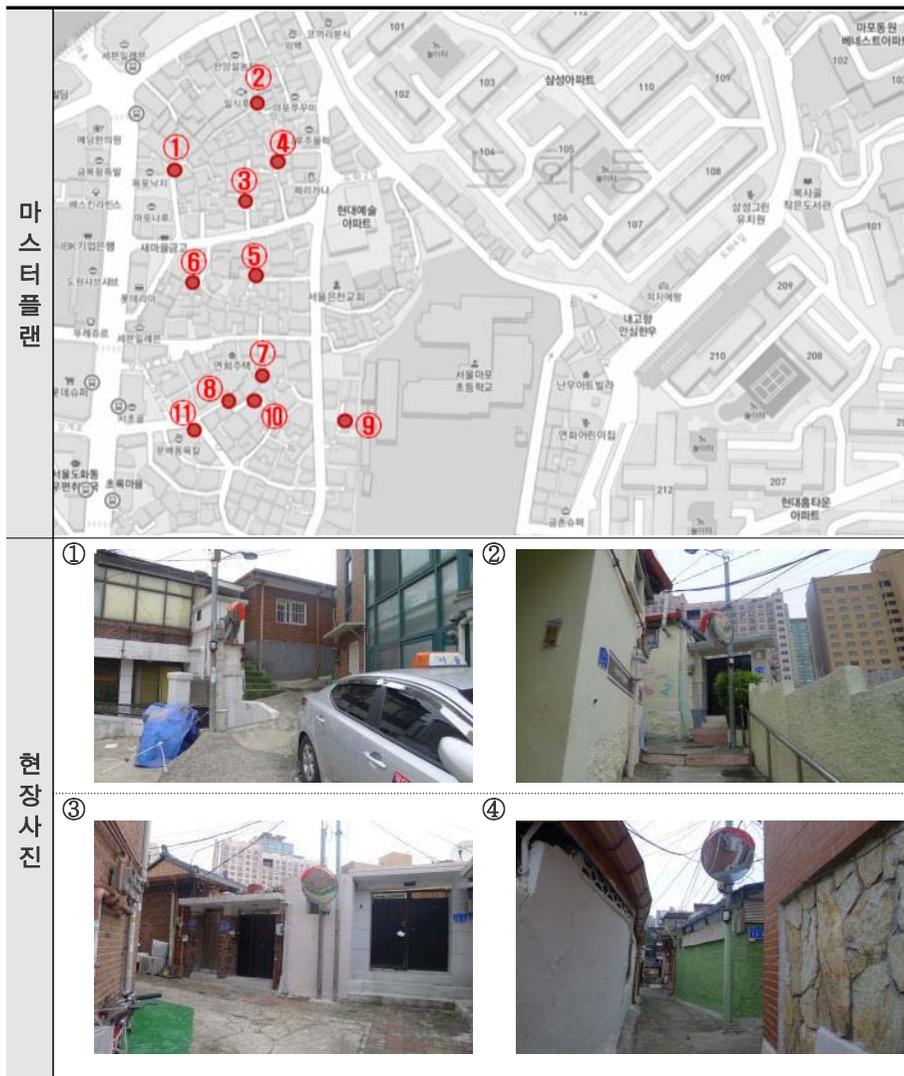
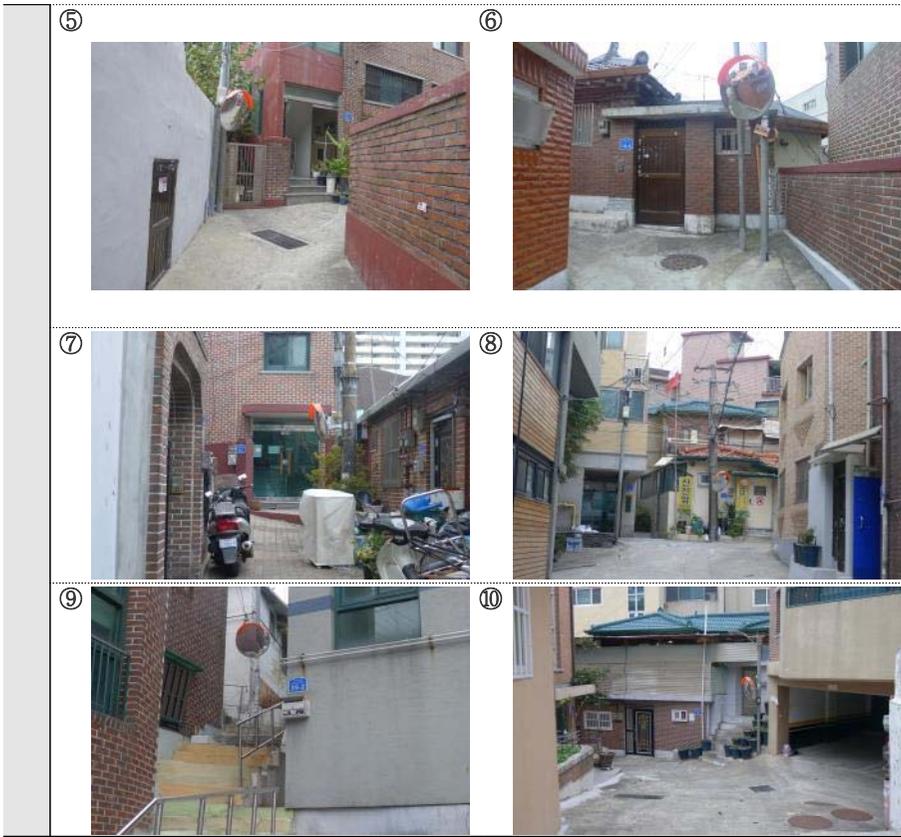
[표 4-6] (마포구 도화동) 체크리스트 - 반사경

구분									
		①	②	③	④	⑤	⑥	⑦	⑧	⑨	⑩
체 크 리 스 트	실제시설 위치와 시공계획이 맞는가?	○	○	○	○	○	○	○	○	○	○
	시설을 찾는 데 어려움이 없는가?	-	-	-	-	-	-	-	-	-	-
	유지 관리 유무	주변정리(쓰레기 적재, 수목정리 등)	○	○	○	○	○	○	×	○	○
		벽/바닥도색, 안내판이 벗겨지지 않았는가?	-	-	-	-	-	-	-	-	-
	각 시설의 접근이 용이한가?	-	-	-	-	-	-	-	-	-	-
	각 시설의 목적에 맞게 잘 설치되어 있는가?	○	○	○	○	○	○	×	○	×	×

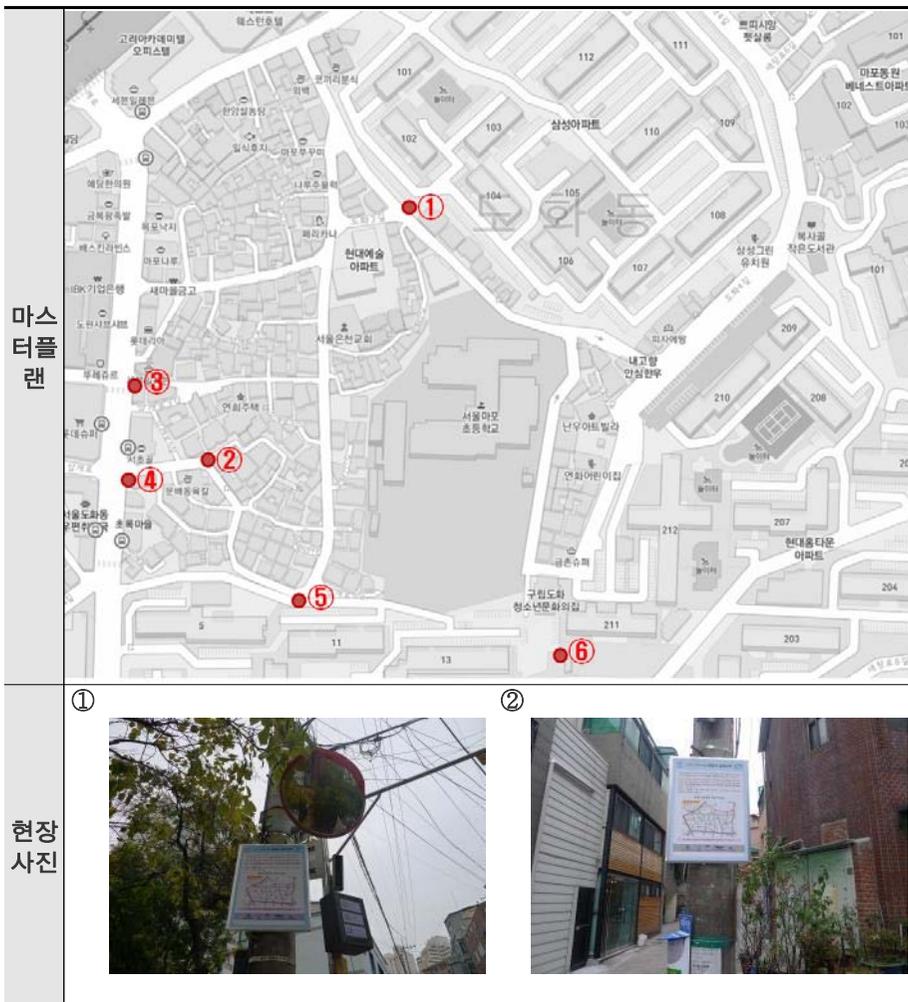
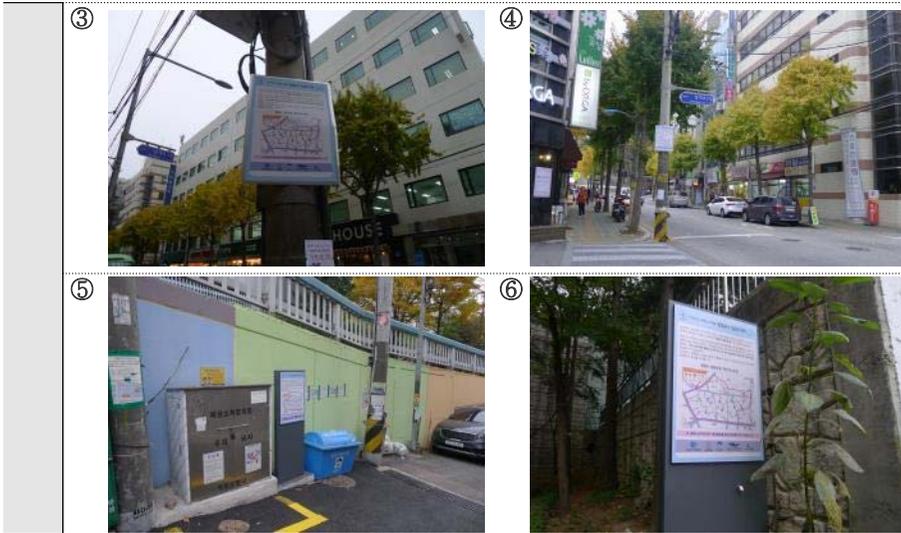
[표 4-7] (마포구 도화동) 체크리스트 - 안내판

구분		①	②	③	④	⑤	⑥	
체크 리스트	실제시설 위치와 시공계획이 맞는가?	○	×	○	○	○	○	
	시설을 찾는데 어려움이 없는가?	-	-	-	-	-	-	
	유지 관리 유무	주변정리(쓰레기 적재, 수목 정리 등)	○	○	○	○	×	×
		벽/바닥도색, 안내판이 벗겨 지지 않았는가?	○	○	○	○	○	○
	각 시설의 접근이 용이한가?	×	×	×	×	○	○	
	각 시설의 목적에 맞게 잘 설치되 어 있는가?	×	×	×	×	×	×

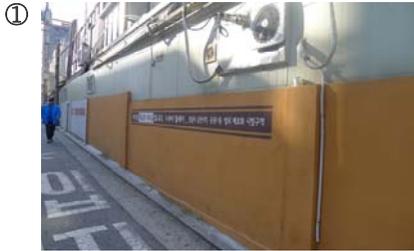
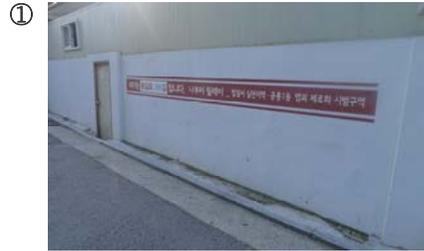
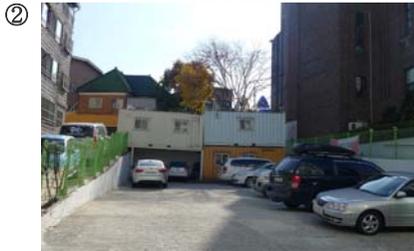
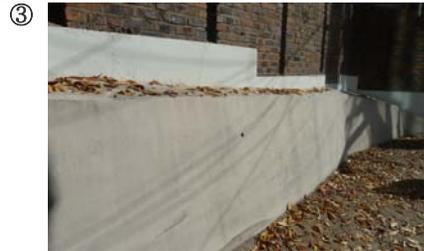
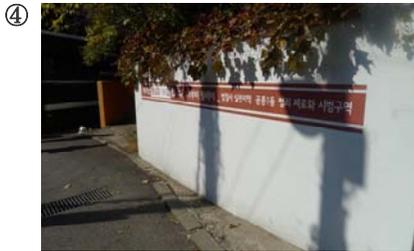
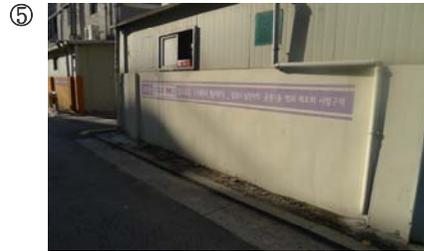
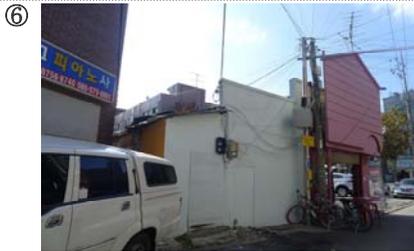
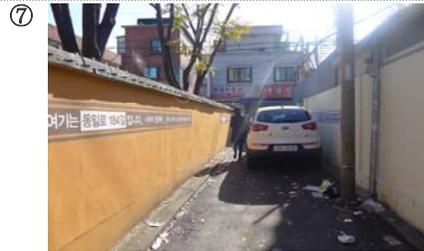
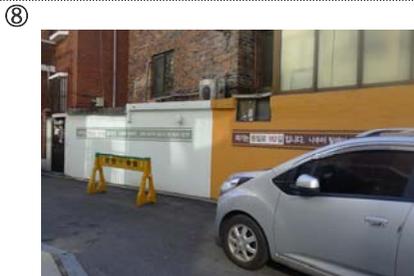
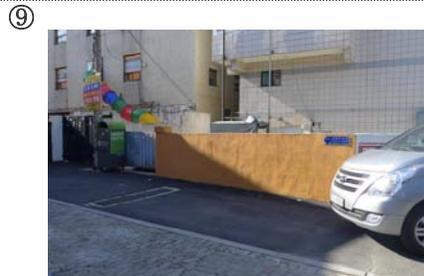
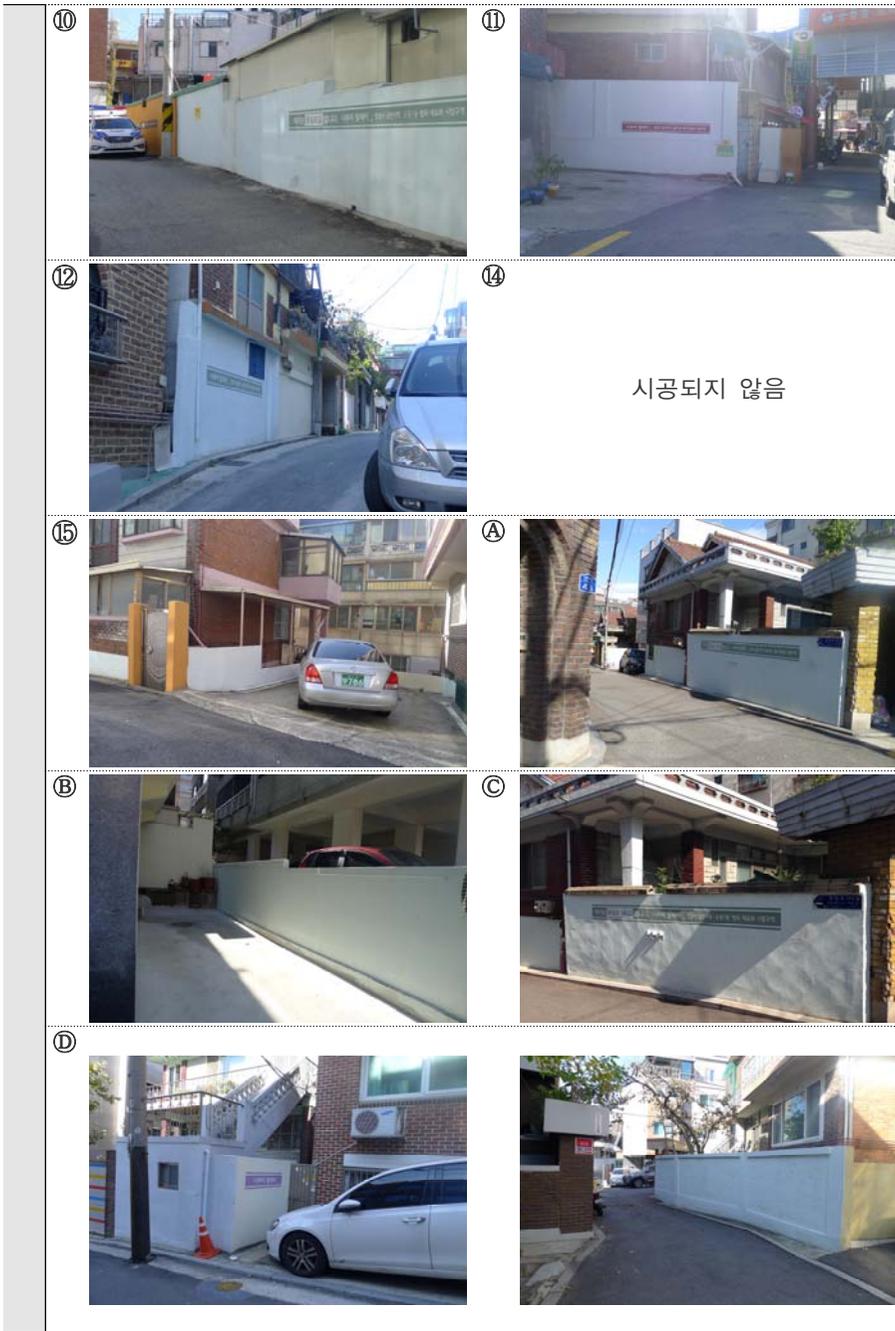
[표 4-9] (노원구 공릉1동) 체크리스트 - CCTV & 비상벨

- CCTV & 비상벨
  - 노원구청의 범죄제로화 사업의 CCTV를 포함하여 대상지 내 총 20대의 CCTV가 설치되었으며, 법무부는 3개소 설치
  - ①, ② 비상벨의 경우, 지주 및 쓰레기 적재로 접근성이 떨어지며 지속적인 주변 관리가 필요

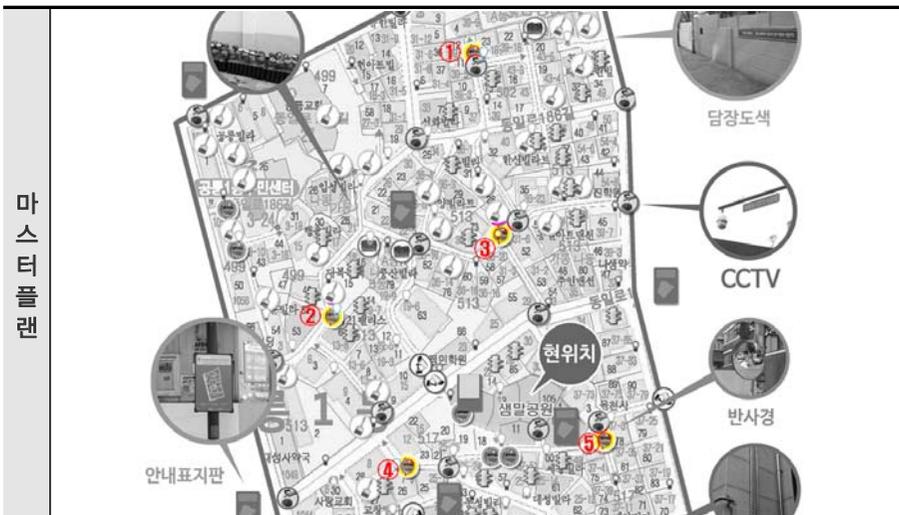
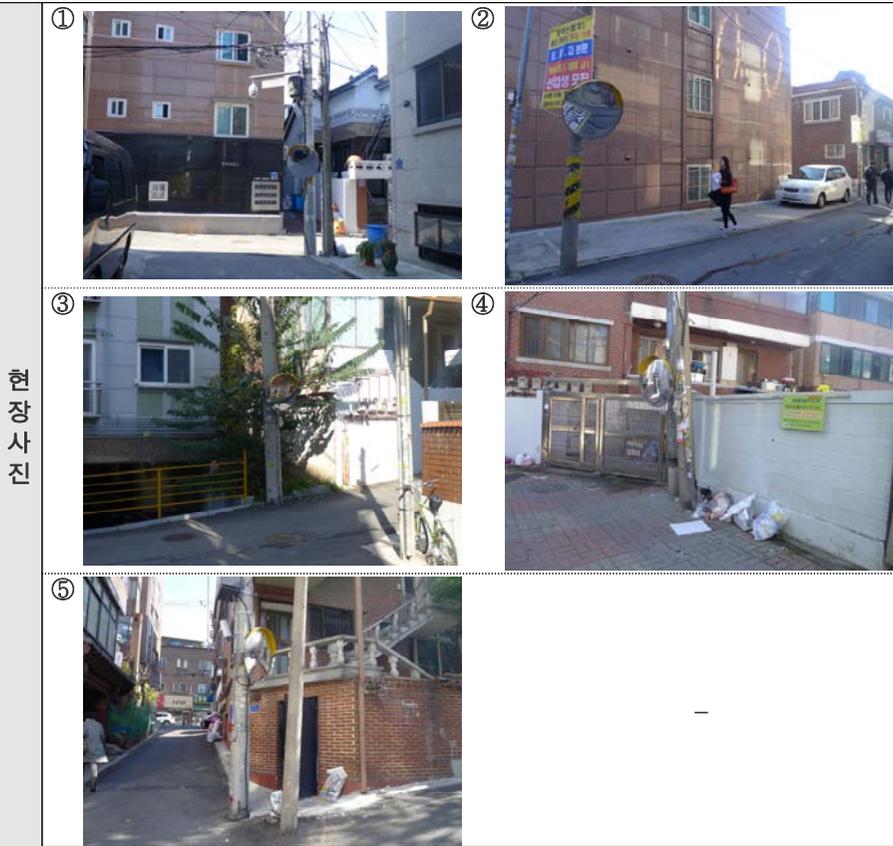
[표 4-11] (노원구 공릉1동) 체크리스트 - 반사경

- 반사경: 전반적으로 상태가 양호하나 골목길 각도 정비가 필요함
  - ④, ⑤ 반사경의 경우, 주변 환경 정비가 필요하며 ②번 반사경은 각도조절 필요

구분					
		①	②	③	④	⑤	
체크리스트	실제시설 위치와 시공계획이 맞는가?		○	○	○	○	○
	시설을 찾는데 어려움이 없는가?		○	○	○	○	○
	유지관리 유무	주변정리(쓰레기 적재, 수목정리 등)	○	○	○	×	×
		벽/바닥도색, 안내판이 벗겨지지 않았는가?	-	-	-	-	-
	각 시설의 접근이 용이한가?		-	-	-	-	-
	각 시설의 목적에 맞게 잘 설치되어 있는가?		○	×	○	○	○

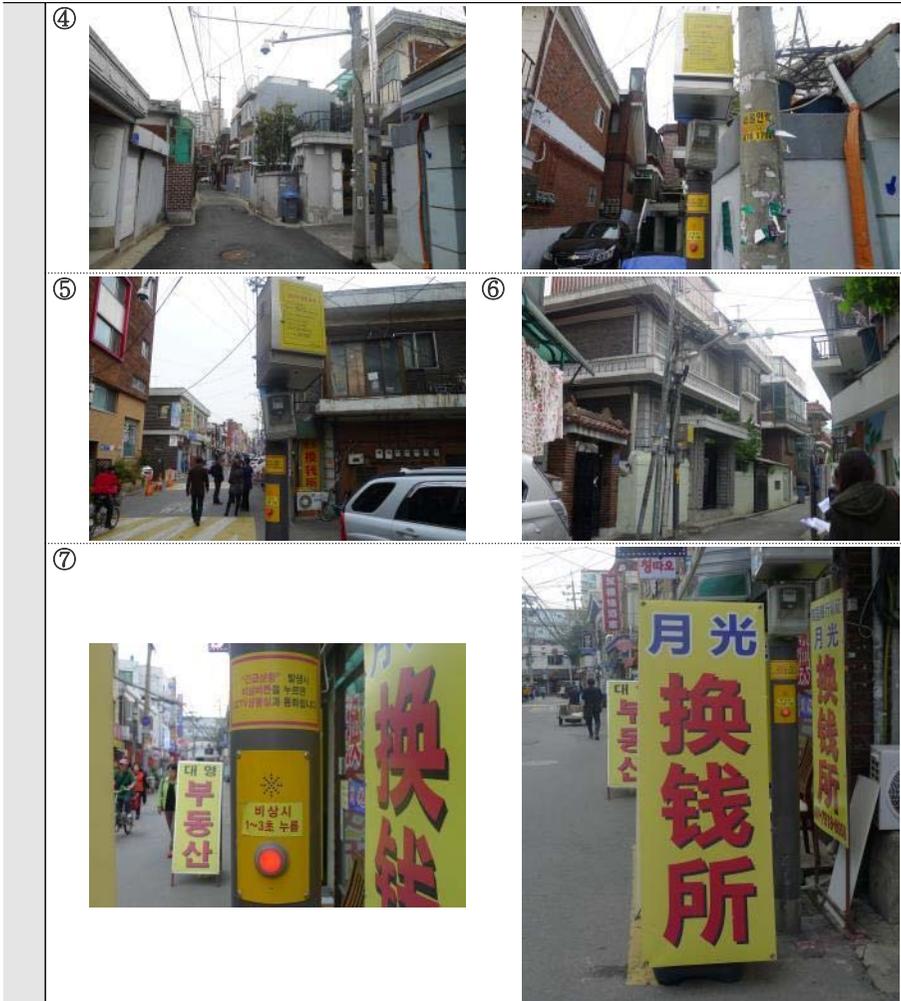
[표 4-14] (영등포구 대림2동) 체크리스트 - 비상벨

- 비상벨: ③④⑥번 비상벨의 경우, 기존 기본계획안과 시공계획안 상의 위치 변경
  - ①,③,⑦번 비상벨의 경우, 지주에 부착된 광고물, 적재된 쓰레기는 없었으나 비상벨 지주 주변에 세워진 오토바이, 자전거 등으로 인해 접근성이 떨어짐

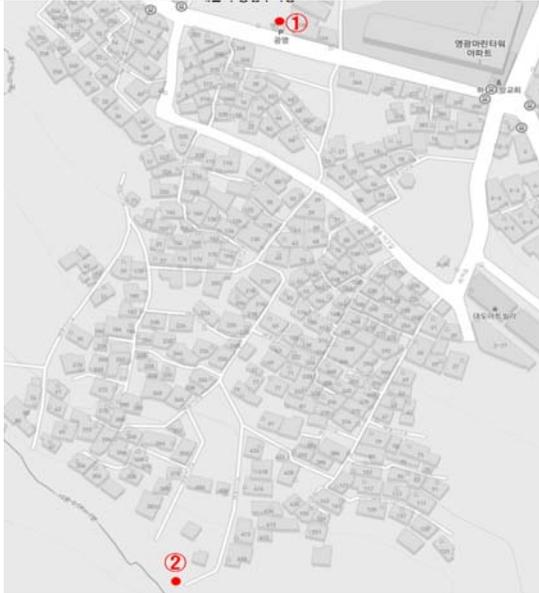
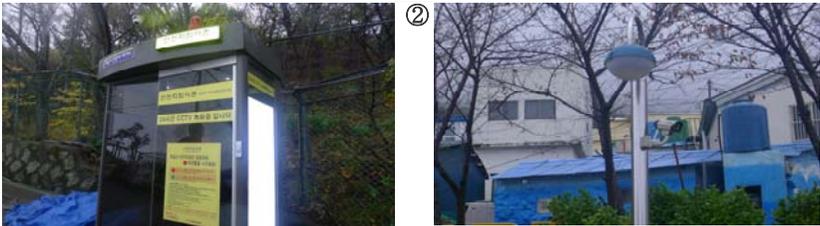
[표 4-15] (영도구 청학1동) 체크리스트 - CCTV

- CCTV: 영도구청에서 설치한 CCTV 수량이 포함되어 있으며 현장 조사를 통해 법무부에서 2개소 설치한 사실 확인

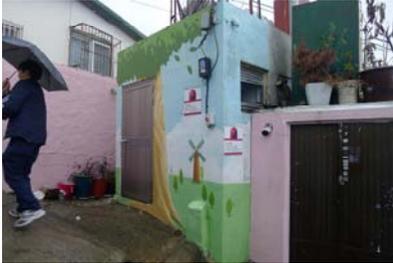
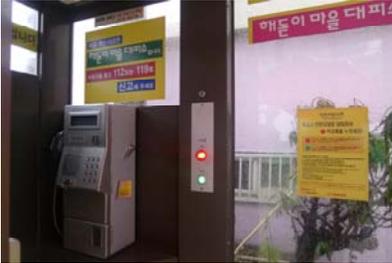
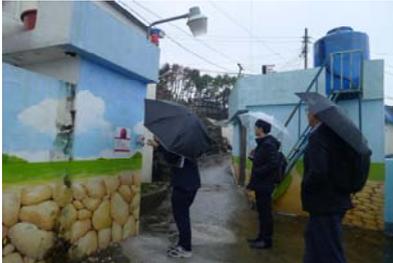
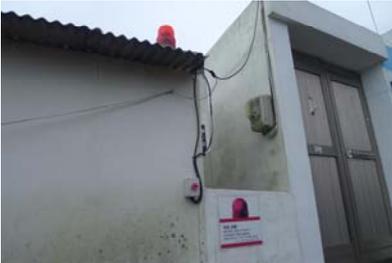
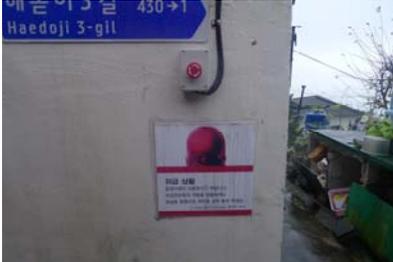
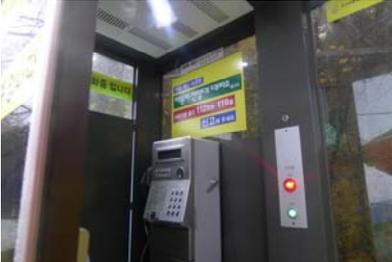
[표 4-16] (영도구 청학1동) 체크리스트 - 비상벨

- 비상벨: 시공계획안에는 비상벨 총 수량이 7개였으나 현장조사 시 비상대피소 부착되어 있는 비상벨을 포함하여 총 6개 파악
  - 비상벨의 설치 위치 및 표시는 가시성이 높았으나, 외부인이 셉테드 마을지도에 표기되어있는 방범시설물 표식을 보고 위치를 파악하기에는 어려움이 있음
  - 또한, 비상대피소 내부에 설치된 ②,⑥번 비상벨을 제외하고 작동이 되지 않아 추후 점검 및 개보수 필요

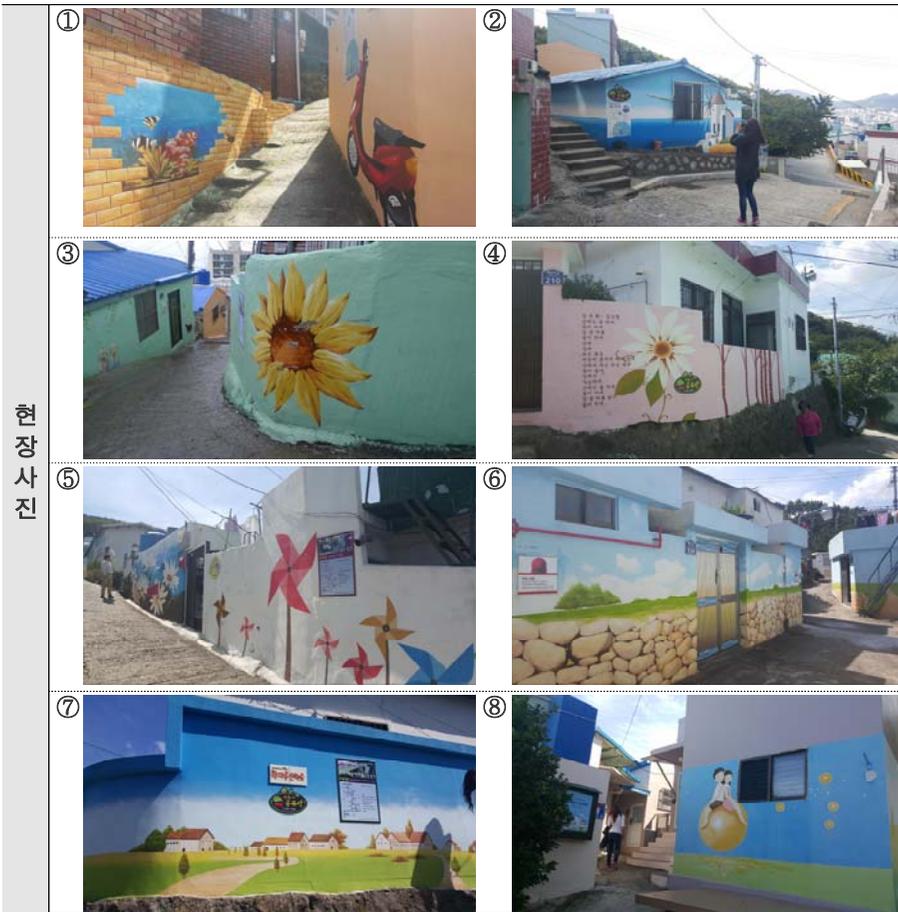
[표 4-17] (영도구 청학1동) 체크리스트 - 벽화 시공

- 벽화 시공
  - 벽화는 8구역으로 구분하여 주제에 따라 시공하였으며, 법무부 범죄예방 환경개선사업 뿐만 아니라 타 부처 사업도 대상지 내 시행되고 있음을 확인
  - 벽화의 수준이 타 유사 사업의 벽화 대비 수준이 높았으나 마을의 분위기와 주민정서에 다소 적합하지 않은 그림이 있었으며, 추후 벽화 훼손 시, 복구 작업에 다소 어려움이 있을 것으로 예상

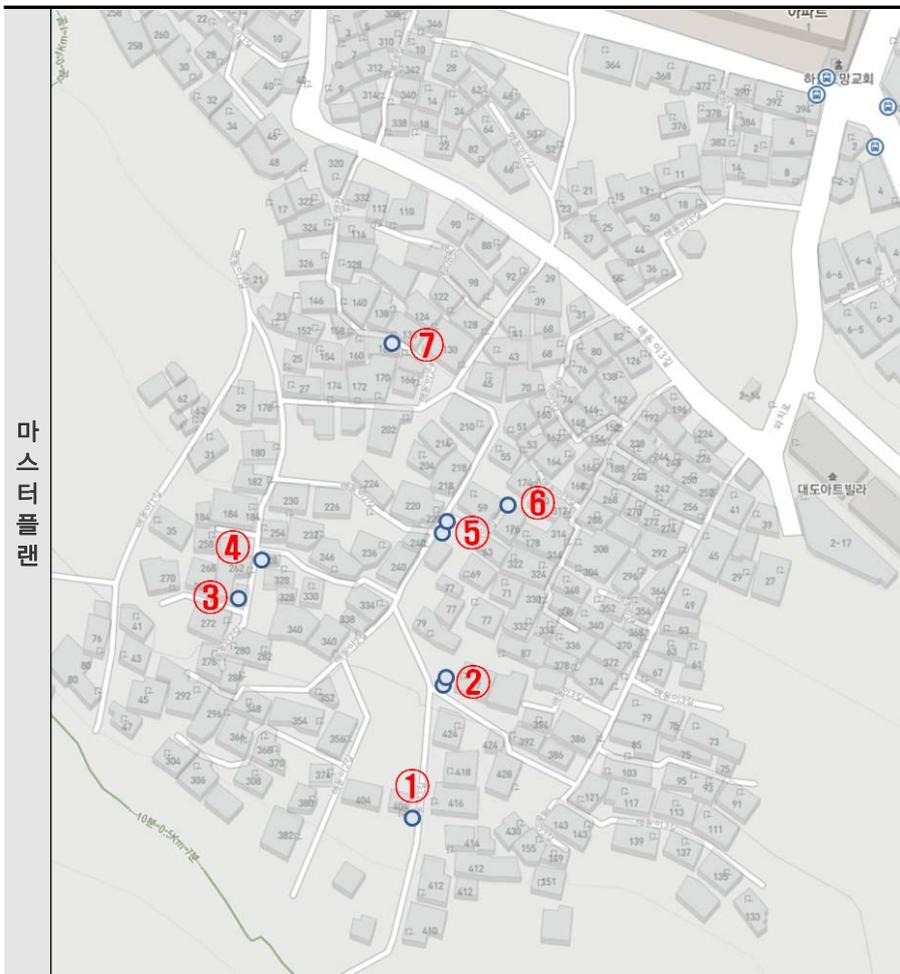
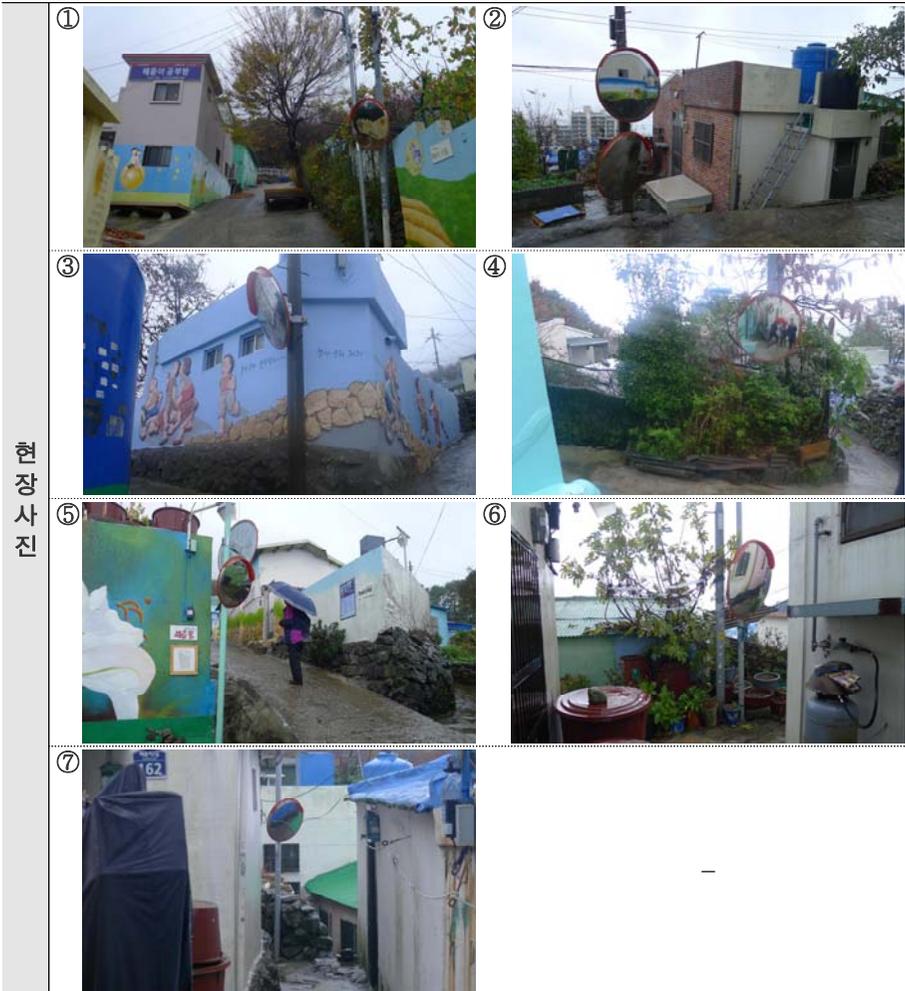
[표 4-18] (영도구 청학1동) 체크리스트 - 반사경

구분	①	②	③	④	⑤	⑥	⑦
체 크 리 스 트		실제시설 위치와 시공계획이 맞는가?	○	○	×	×	○	○	×
		시설을 찾는데 어려움이 없는가?	×	×	×	×	×	×	×
	유지관리 유무	주변정리(쓰레기 적재, 수 목정리 등)	○	○	○	○	○	○	○
		벽/바닥도색, 안내판이 벗겨 지지 않았는가?	-	-	-	-	-	-	-
		각 시설의 접근이 용이한가?	-	-	-	-	-	-	-
		각 시설의 목적에 맞게 잘 설치되어 있는가?	△	△	△	△	△	○	○

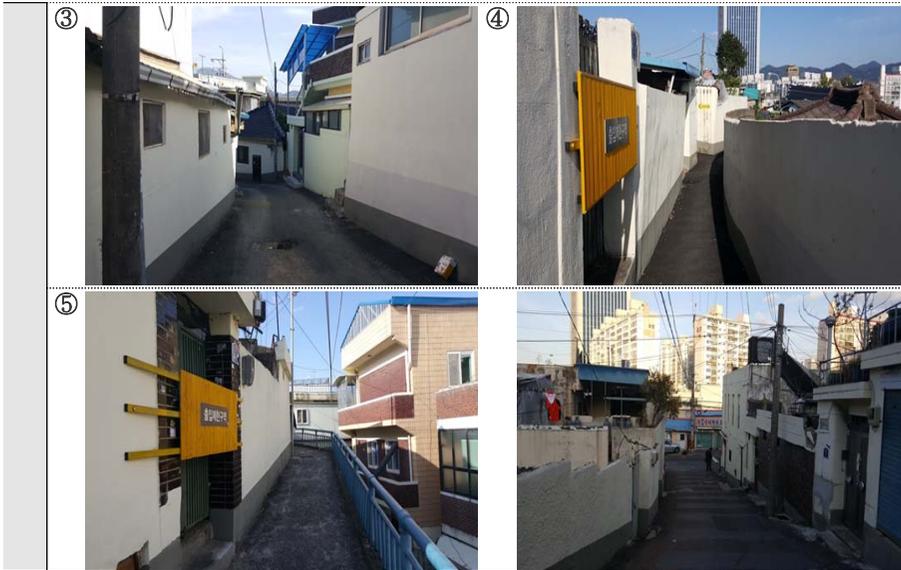
[표 4-23] (남구 월산동) 체크리스트 - 벽 도색

- 벽 도색: 벽화도색이 시공되었으나 답사 당시 추후 벽화를 그리기 위한 세척 작업을 실시한 상태로 기존 벽화도색 제거

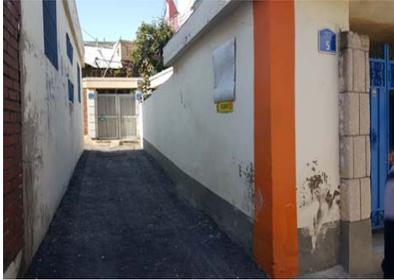
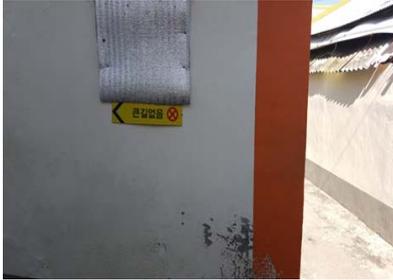
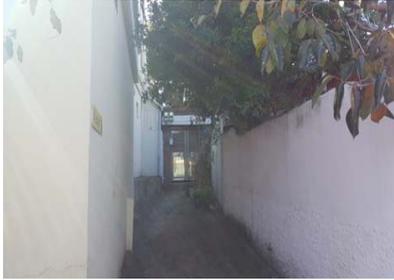
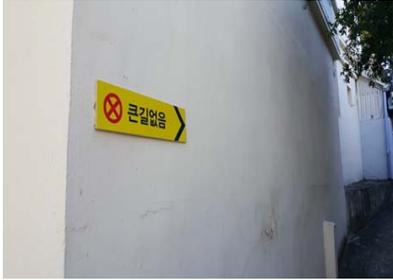
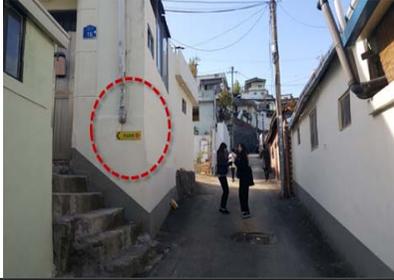
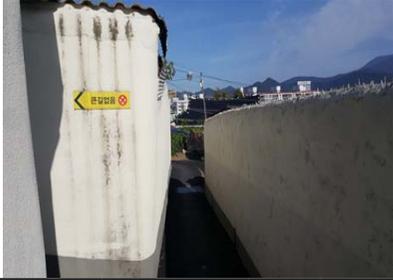
[표 4-25] (남구 월산동) 체크리스트 - 막다른길 안내사인

- ④, ⑤번 막다른길 안내사인의 경우, 시공되지 않음

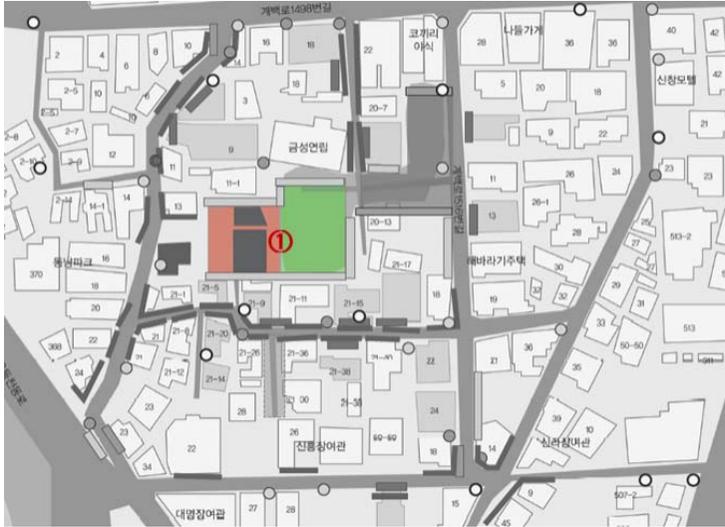
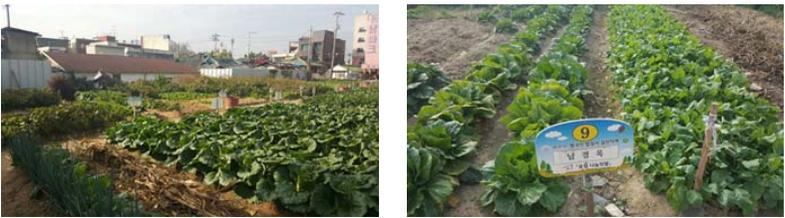
[표 4-29] (중구 유천1동) 체크리스트 - 텃밭

- 텃밭조성: 텃밭에는 각 소유주의 풋말이 부착되어 있으며, 활성화되어있음

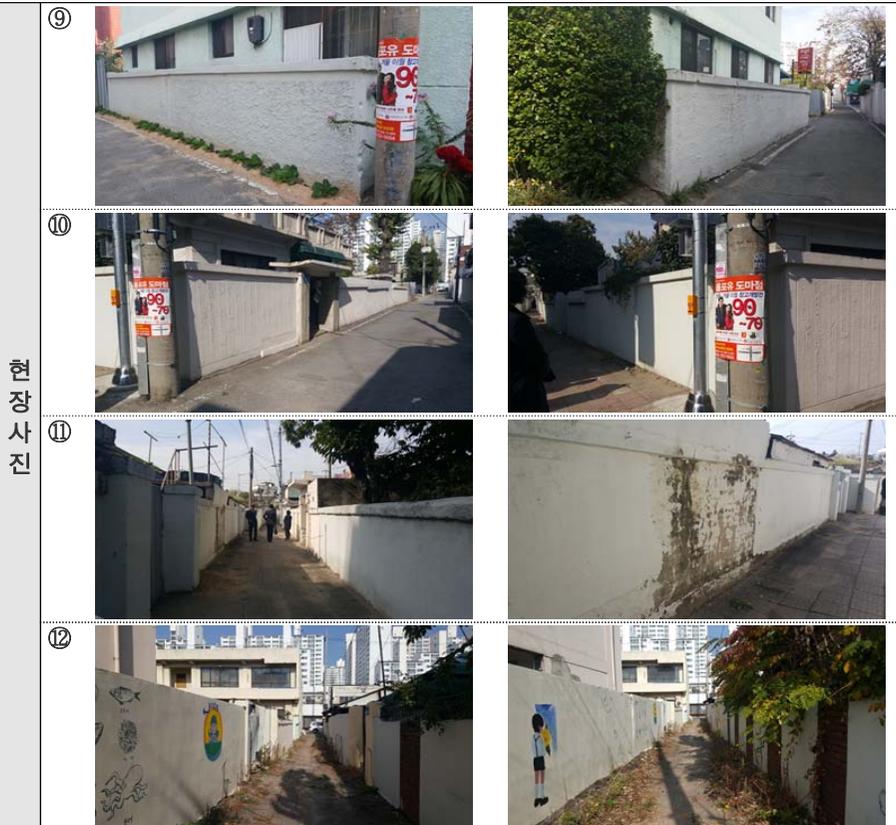
[표 4-32] (중구 유천1동) 체크리스트 - 도색작업

- 도색작업: 대부분 시공 계획안과 동일하게 도색작업이 이뤄졌으나, 일부 벽면이 벗겨져 있으며, 불법 쓰레기가 적재되어 있어 유지관리가 다소 미흡
  - ④번의 경우, 도색작업이 이루어지지 않음

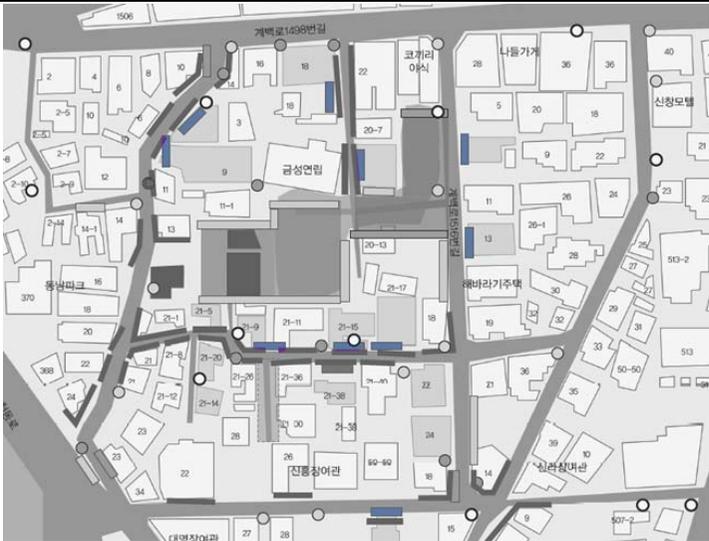
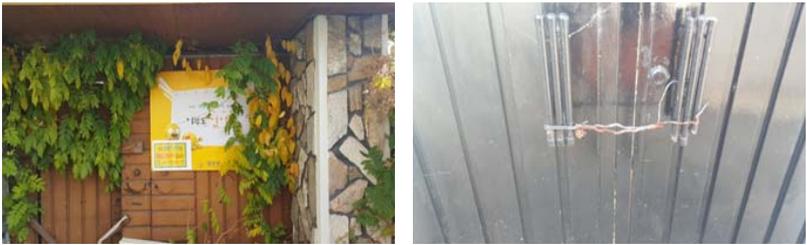
[표 4-34] (중구 유천1동) 체크리스트 - 도로명주소 패널

- 접근통제: 빈 집의 접근통제 기법으로 ‘아무도 없어요’ 낱말을 부착했으나 낱말로 인해 빈 집이라는 것이 노출되어 무단 침입한 비행청소년과 노숙자들이 범죄를 일으키는 공간이 됨에 따라 주민들의 민원으로 낱말을 제거하고 문고리를 철근으로 묶어 접근을 통제해 놓은 상태

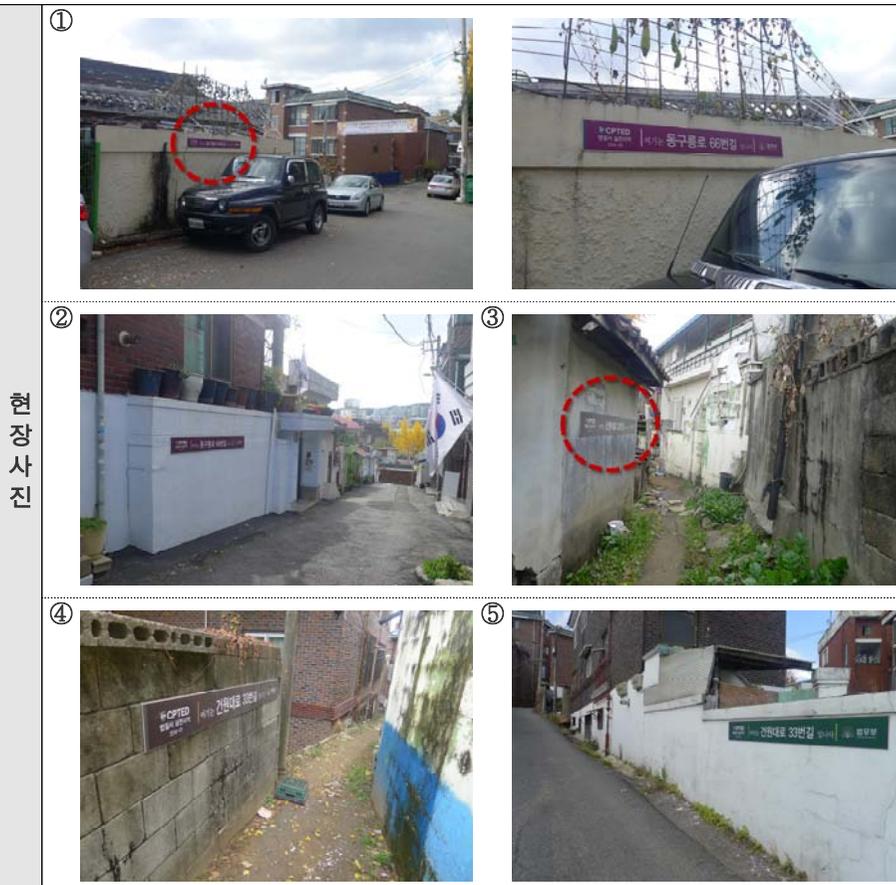
[표 4-40] (구리 인창동) 체크리스트 - 도로명주소 패널

구분							
		①	②	③	④	⑤	⑥	⑦	
체크리스트	실제시설 위치와 시공계획이 맞는가?		○	○	○	○	○	○	○
	시설을 찾는데 어려움이 없는가?		○	○	○	○	○	○	○
	유지관리 유무	주변정리(쓰레기 적재, 수목정리 등)	○	○	○	○	○	○	○
		벽/바닥도색, 안내판이 벗겨지지 않았는가?	○	○	○	○	○	○	○
	각 시설의 접근이 용이한가?		-	-	-	-	-	-	-
각 시설의 목적에 맞게 잘 설치되어 있는가?		○	○	○	○	○	○	○

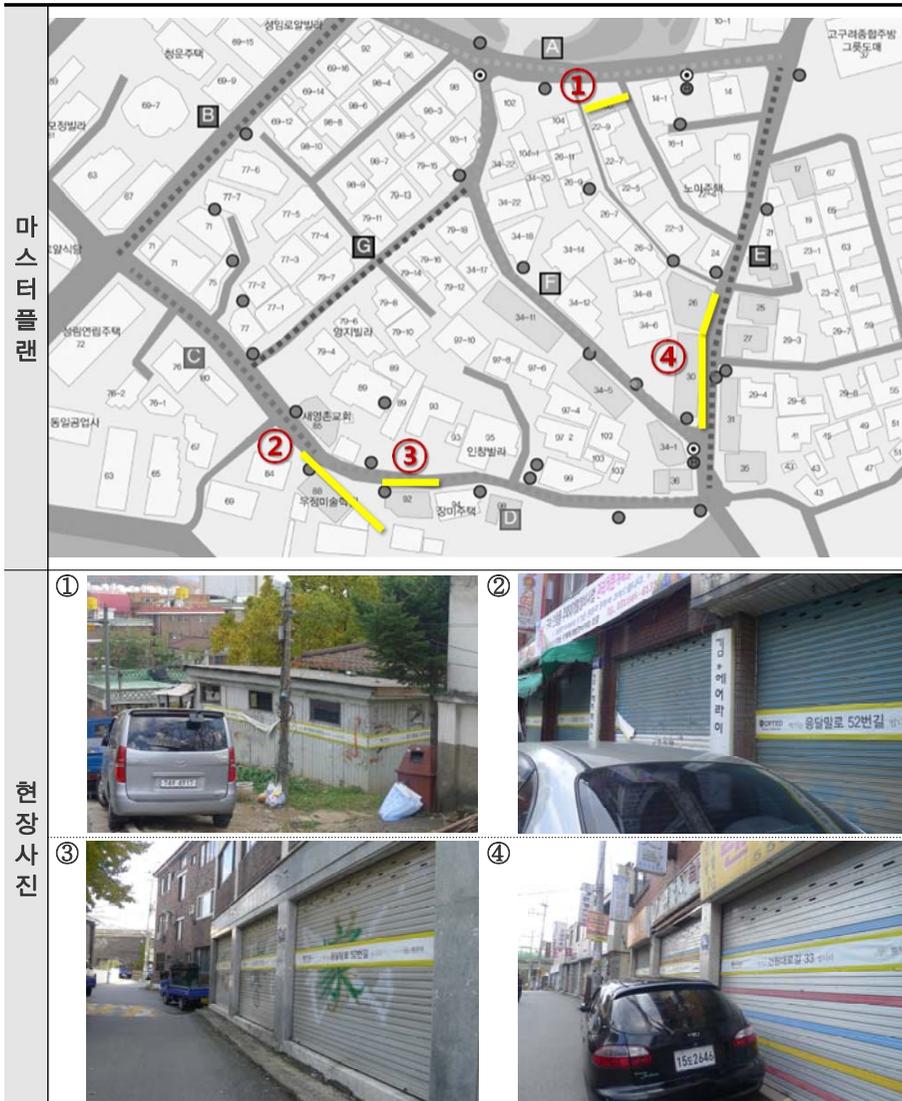
[표 4-41] (구리 인창동) 체크리스트 - 안전라인

구분			
체크리스트		①	②	③	④
	실제시설 위치와 시공계획이 맞는가?	○	○	○	○
	시설을 찾는데 어려움이 없는가?	○	○	○	○
	유지관리 유무	주변정리(쓰레기 적재, 수목정리 등)			
		벽/바닥도색, 안내판이 벗겨지지 않았는가?			
	×	×	○	×	
	각 시설의 접근이 용이한가?	-	-	-	-
	각 시설의 목적에 맞게 잘 설치되어 있는가?	△	△	△	△

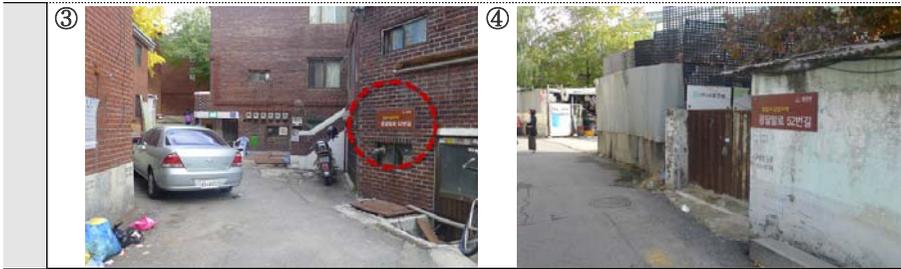
[표 4-42] (구리 인창동) 체크리스트 - 법질서 패널

- 법질서패널: 전반적으로 잘 설치되어 있음

구분	①	②	③	④
체 크 리 스 트	실제시설 위치와 시공계획이 맞는가?		○	○	○	○
	시설을 찾는데 어려움이 없는가?		○	○	○	○
	유지관리 유무	주변정리(쓰레기 적재, 수목정리 등) 벽/바닥도색, 안내판이 벗겨지지 않았는가?	○	○	○	○
	각 시설의 접근이 용이한가?		-	-	-	-
	각 시설의 목적에 맞게 잘 설치되어 있는가?		○	○	○	○

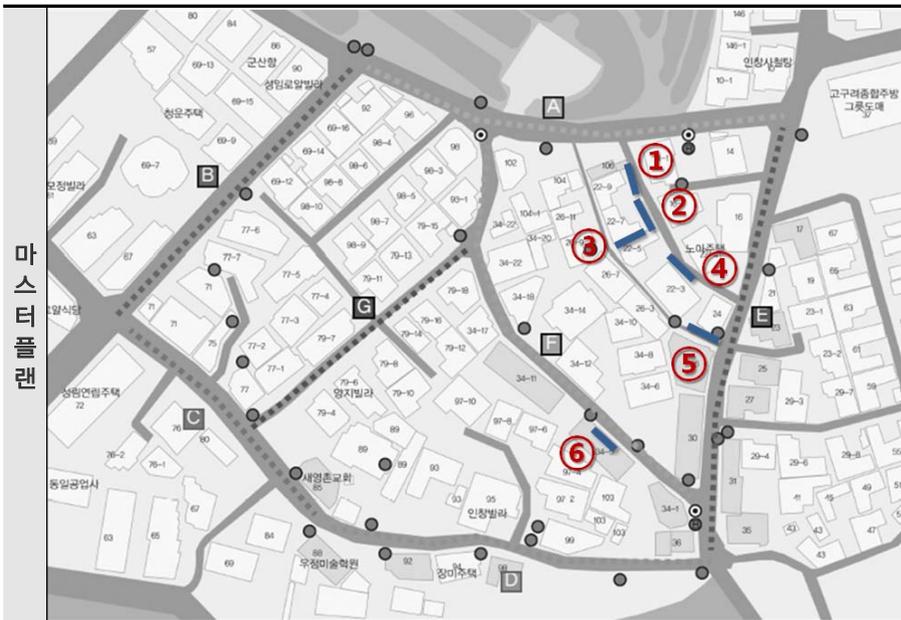
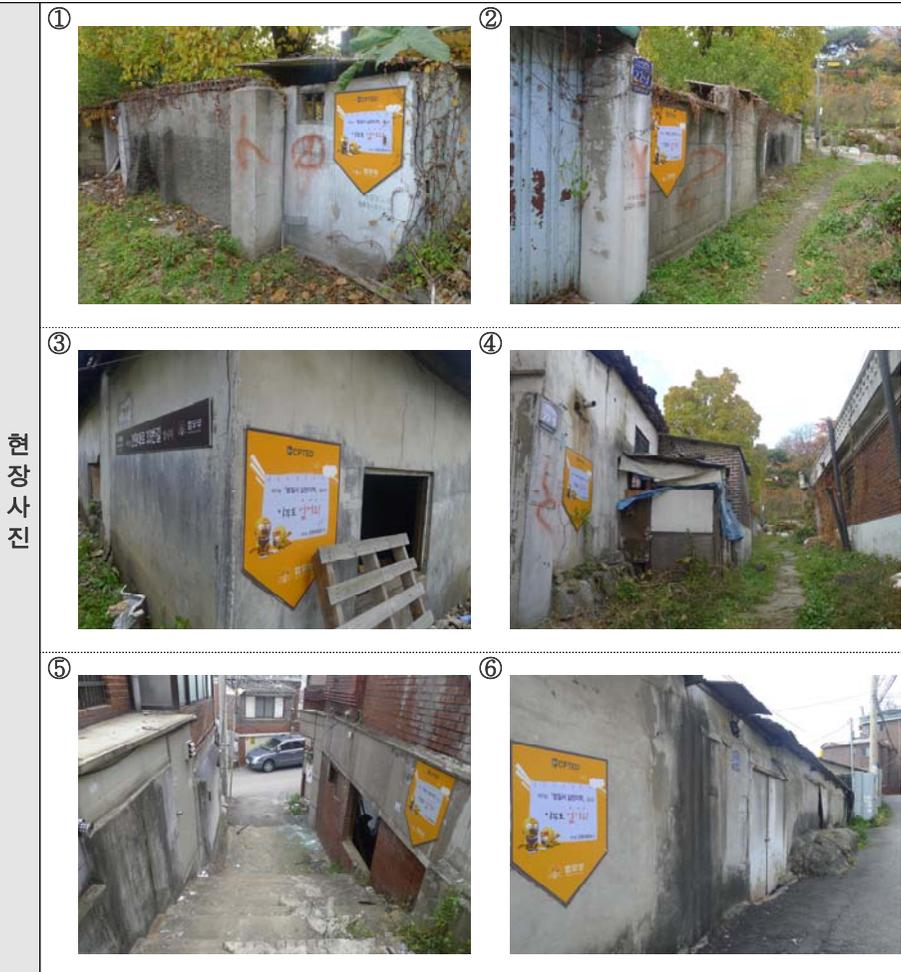
[표 4-43] (구리 인창동) 체크리스트 - 접근통제

구분	①	②	③	④	⑤	⑥
체크리스트		실제시설 위치와 시공계획이 맞는가?	○	○	○	○	×	○
		시설을 찾는데 어려움이 없는가?	○	○	○	○	×	○
	유지관리 유무	주변정리(쓰레기 적재, 수목정리 등)	○	○	×	○	○	○
		벽/바닥도색, 안내판이 벗겨지지 않았는가?	○	○	○	○	○	○
		각 시설의 접근이 용이한가?	○	○	○	○	○	○
		각 시설의 목적에 맞게 잘 설치되어 있는가?	×	×	×	×	×	×

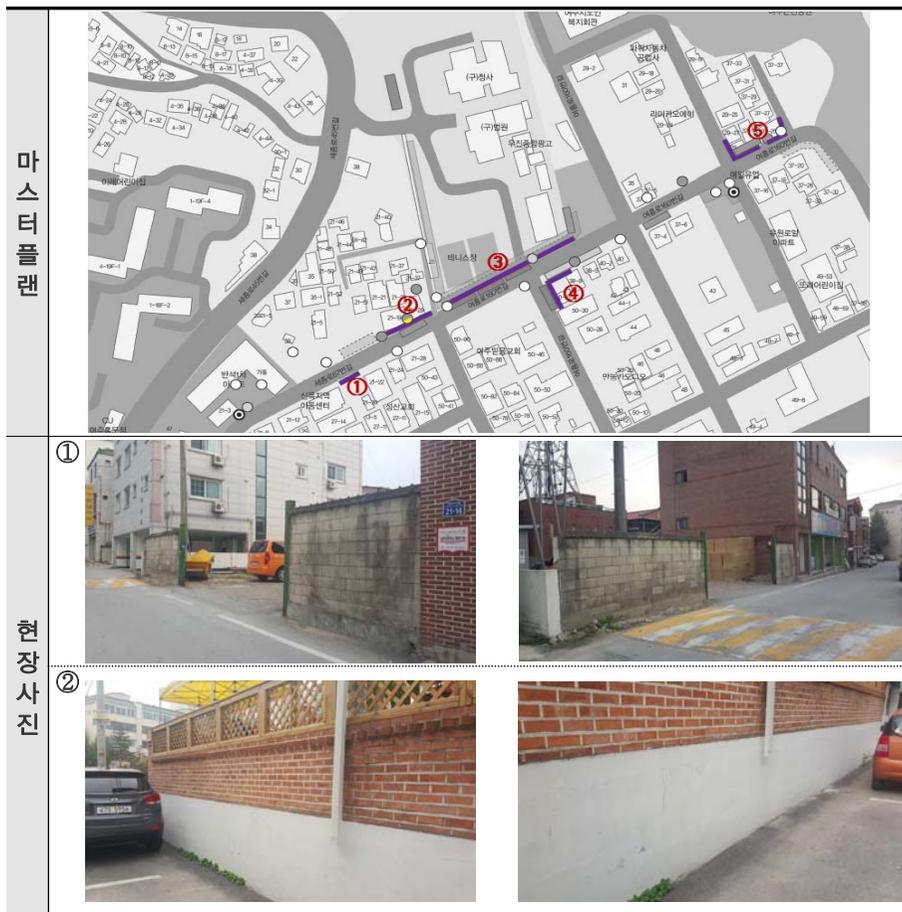
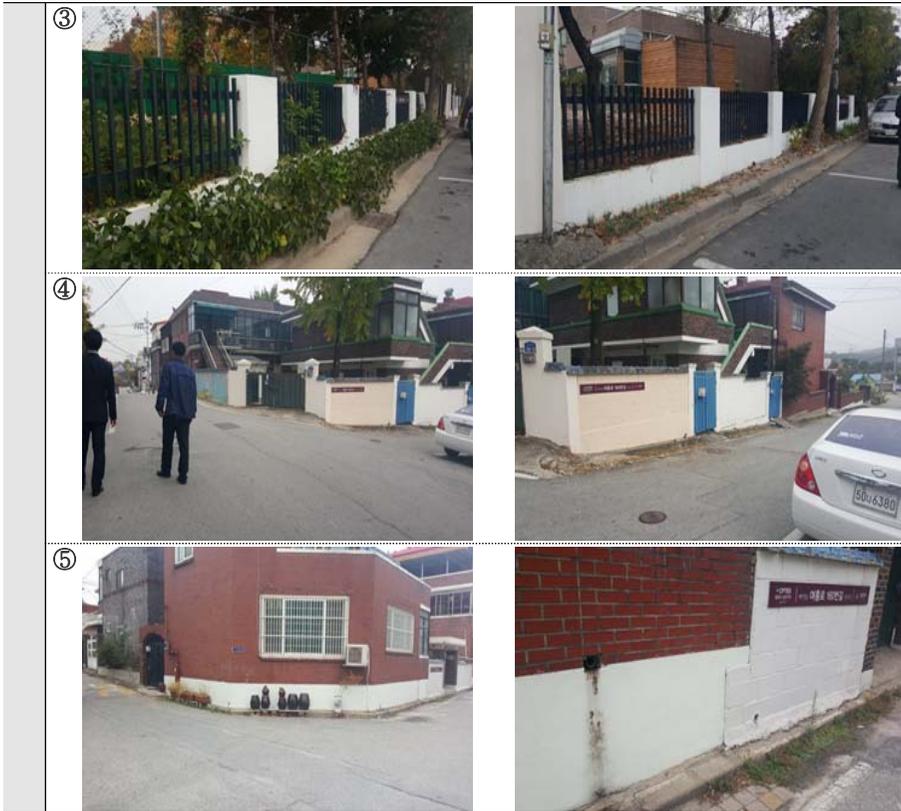
[표 4-46] (여주 흥문동 · 상동) 체크리스트 - 도색작업

구분	①	②	③	④	⑤
체 크 리 스 트		실제시설 위치와 시공계획이 맞는가?	×	○	○	○	○
		시설을 찾는데 어려움이 없는가?	-	-	-	-	-
	유지관리 유무	주변정리(쓰레기 적재, 수목정리 등)	-	○	○	○	○
		벽/바닥도색, 안내판이 벗겨지지 않았는가?	-	△	○	○	△
		각 시설의 접근이 용이한가?	-	-	-	-	-
	각 시설의 목적에 맞게 잘 설치되어 있는가?	-	-	-	-	-
