**2014 법무부 범죄예방 환경개선사업 현황조사 및 모니터링 연구**  
The 2014 Ministry of Justice CPTED Projects: Status and Monitoring Report

AURI-정책-2015-4

2014년 법무부 범죄예방 환경개선사업 현황조사 및 모니터링 연구

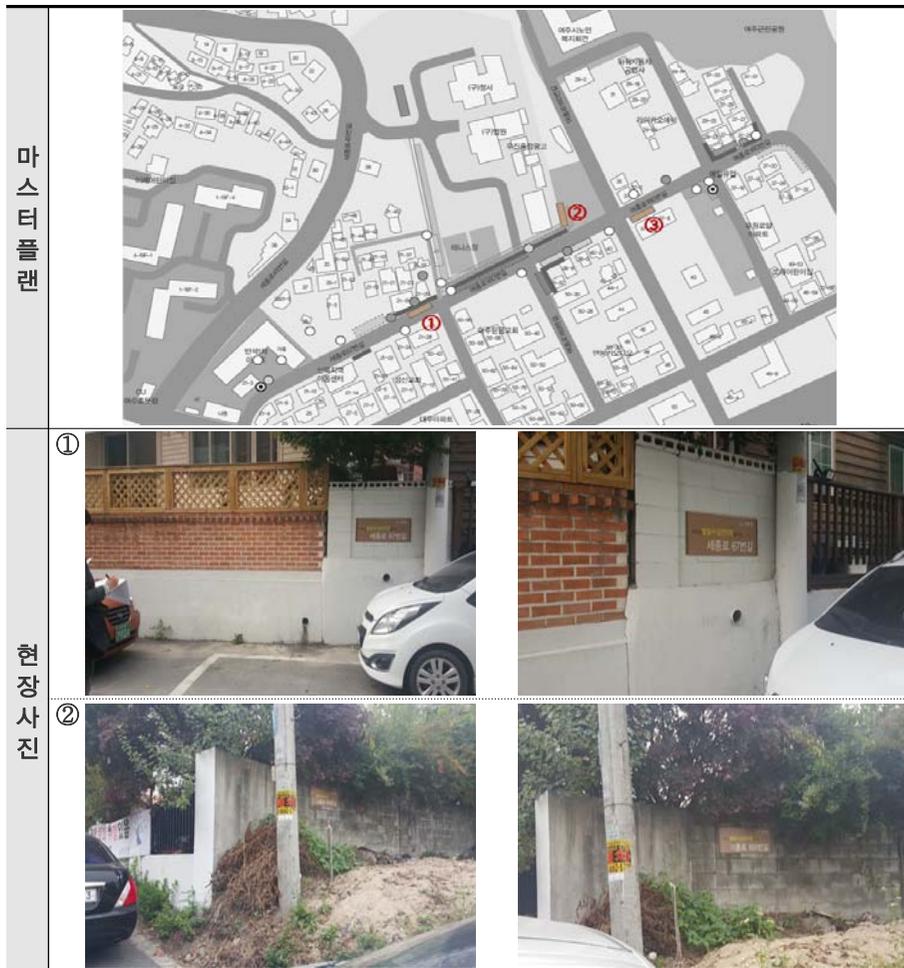
[표 4-49] (여주 흥문동·상동) 체크리스트 - 법질서 패널

체 크 리 스 트	구분		①	②	③
	실제시설 위치와 시공계획이 맞는가?		○	○	○
	시설을 찾는데 어려움이 없는가?		○	×	○
	유지관리 유무	주변정리(쓰레기 적재, 수목정리 등)	○	×	○
		벽/바닥도색, 안내판이 벗겨지지 않았는가?	○	×	○
	각 시설의 접근이 용이한가?		△	×	○
각 시설의 목적에 맞게 잘 설치되어 있는가?		○	△	○

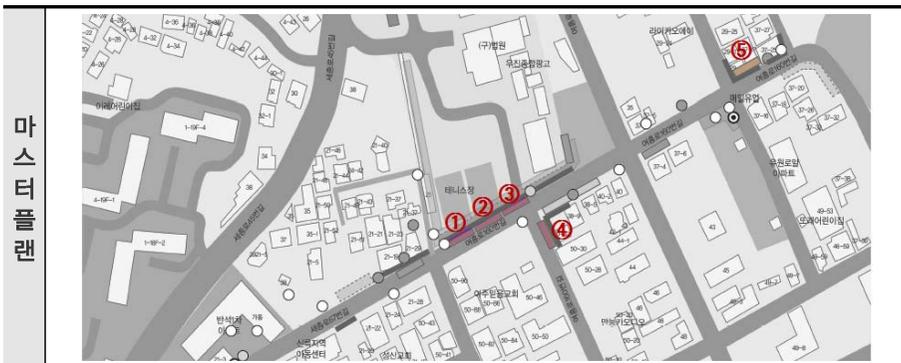
[표 4-50] (여주 흥문동 · 상동) 체크리스트 - 도로명주소 패널

- 도로명주소 패널 설치: 울타리에 설치한 도로명주소 패널은 가시성 및 인지성이 떨어졌으나 벽에 설치된 패널은 파악하기 용이했음
  - ①번 도로명주소 패널의 경우, 넝쿨에 가려져 눈에 띄지 않음
  - ②, ③번 도로명주소 패널의 경우, 주차 시 차에 가려져 잘 보이지 않음
  - ⑤번 도로명주소 패널의 경우, 마스터플랜에는 범질서 패널 설치로 되어 있으나, 실제 도로명주소 패널이 설치되어 있음

현장 사진	①								
	②								
	③								
	④								
	⑤								
	체크리스트	구분		①	②	③	④	⑤	
		실제시설 위치와 시공계획이 맞는가?		○	○	○	○	○	
		시설을 찾는데 어려움이 없는가?		X	X	X	○	○	
		유지관리 유무	주변정리(쓰레기 적재, 수목정리 등)	X	X	X	○	○	
			벽/바닥도색, 안내판이 벗겨지지 않았는가?	○	○	○	○	○	
각 시설의 접근이 용이한가?		△	△	△	○	○			
각 시설의 목적에 맞게 잘 설치되어 있는가?		△	△	△	○	○

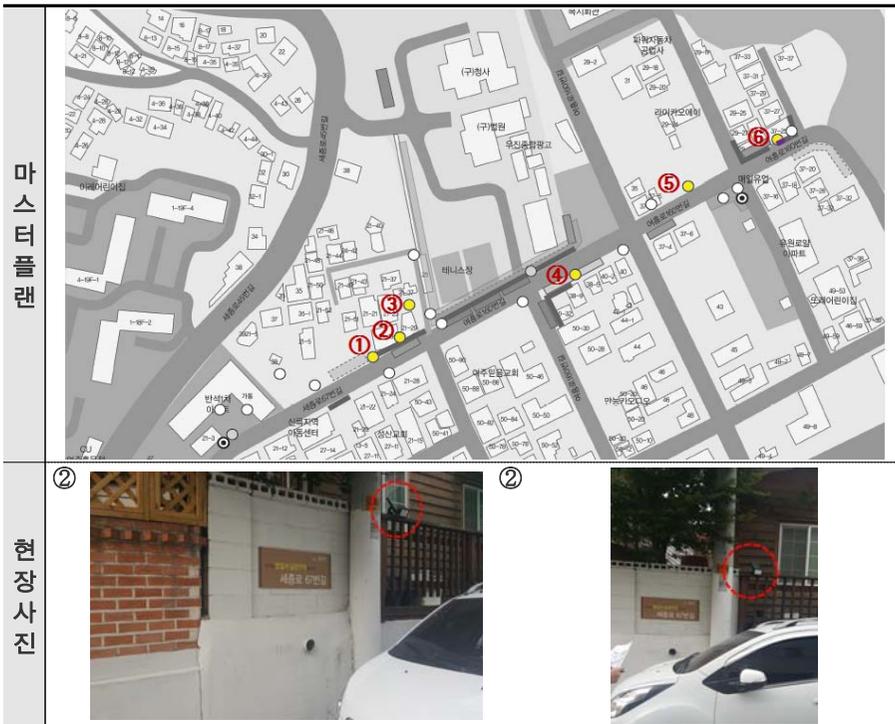
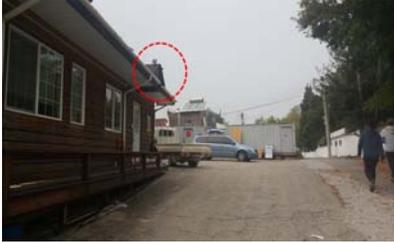
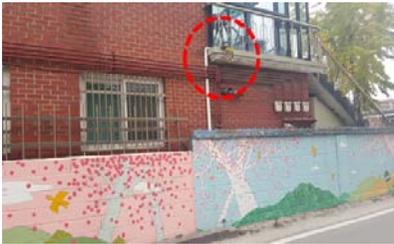
[표 4-51] (여주 흥문동·상동) 체크리스트 - 보안등

- 보안등: 시공된 보안등은 태양열로 작동되며, 따로 관리는 되고 있지 않았고 크기는 작았으나 보안등 마다 설치스티커가 부착되어 있어 눈에 잘 띄었음
  - ①번 보안등의 경우, 기존에 설치했던 벽이 없어지면서 제거됨
  - ②번 보안등의 경우, 방범등이 낮게 설치되어 있어 차가 주차되어 있을 시 보안등의 역할을 수행하지 못함
  - ④번 보안등의 경우, 보행이 활발한 도로에 적절하게 설치되어 있으나 낮은 위치에 설치되어 있어 빛 공해 유발이 우려됨
  - ⑤번 보안등의 경우, 보행자의 이용이 활발한 위치에 설치되어 있어 있었으나 컨테이너 박스에 부착되어 있어 컨테이너 박스 철거 시 보안등①과 같은 문제 유발 가능
  - ⑥번 보안등의 경우, 창문 바로 밑에 설치되어 있어 빛 공해 우려

①	②	③	④	⑤
	구분		①	②	③	④	⑤	⑥	
		실제시설 위치와 시공계획이 맞는가?		×	○	○	○	○	○
	시설을 찾는데 어려움이 없는가?		-	-	-	-	-	-	
유지관리 유무	주변정리(쓰레기 적재, 수목정리 등) 벽/바닥도색, 안내판이 벗겨지지 않았 는가?		-	○	○	○	○	○	
	각 시설의 접근이 용이한가?		-	-	-	-	-	-	
	각 시설의 목적에 맞게 잘 설치되어 있는가?		-	○	○	○	○	○

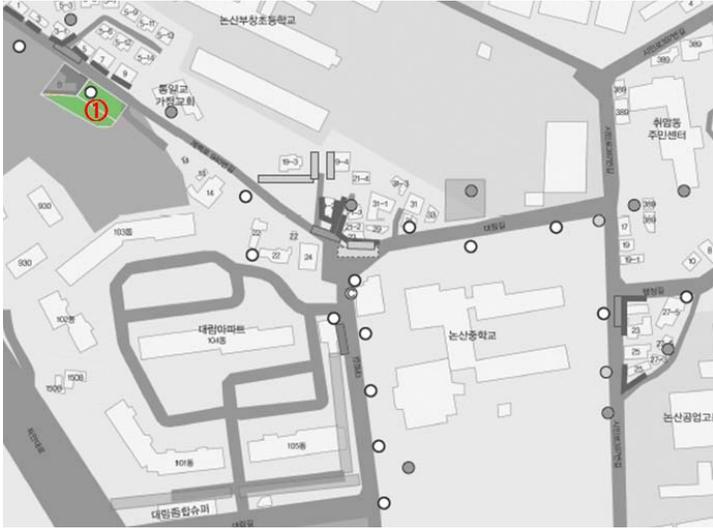
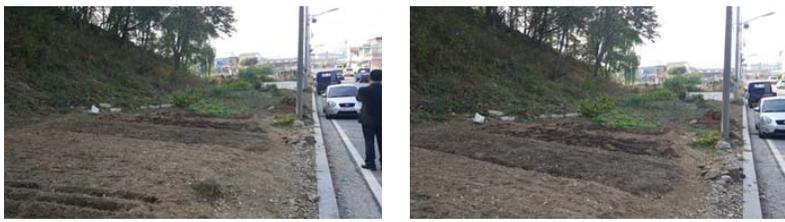
[표 4-52] (논산 부창동) 체크리스트 - 텃밭 조성

- 텃밭조성: 조성된 텃밭을 이용하는 사람이 없음

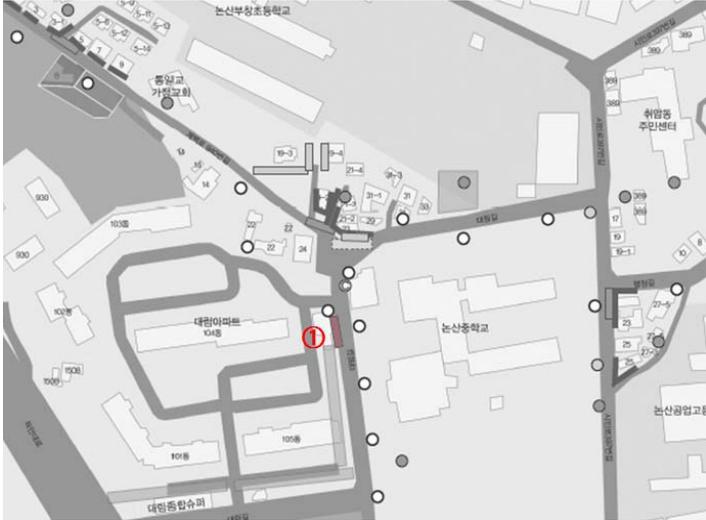
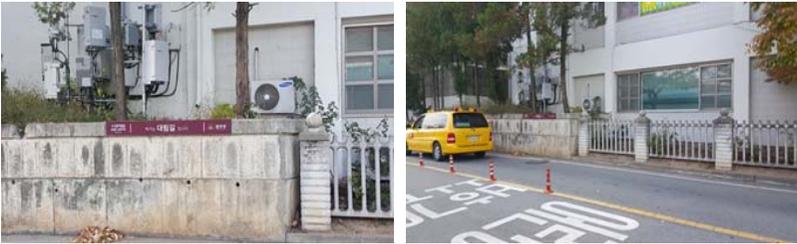
[표 4-55] (논산 부창동) 체크리스트 - 도로명주소 패널

- 도로명주소 패널: 가시성이 떨어짐

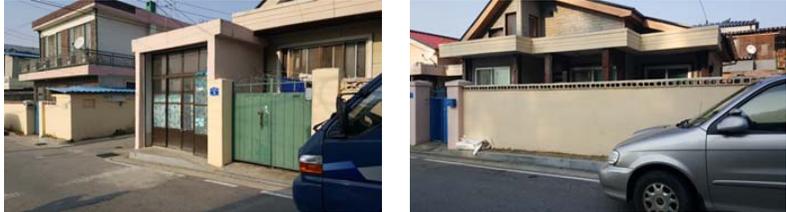
[표 4-58] (논산 부창동) 체크리스트 - 벽화 시공

- 벽화 시공 대부분 벽화가 벗겨지거나 변색되어 있지 않고, 경쾌한 분위기 조성
  - ①번 벽화 : 폐가 담벼락과 일부를 막아 벽화를 시공했으나, 유지 관리가 잘 되고 있지 않는 것으로 판단

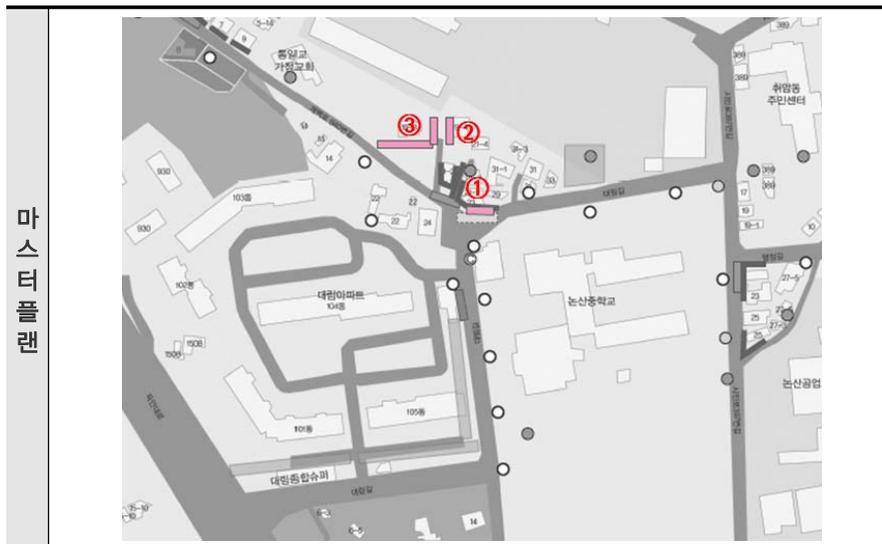
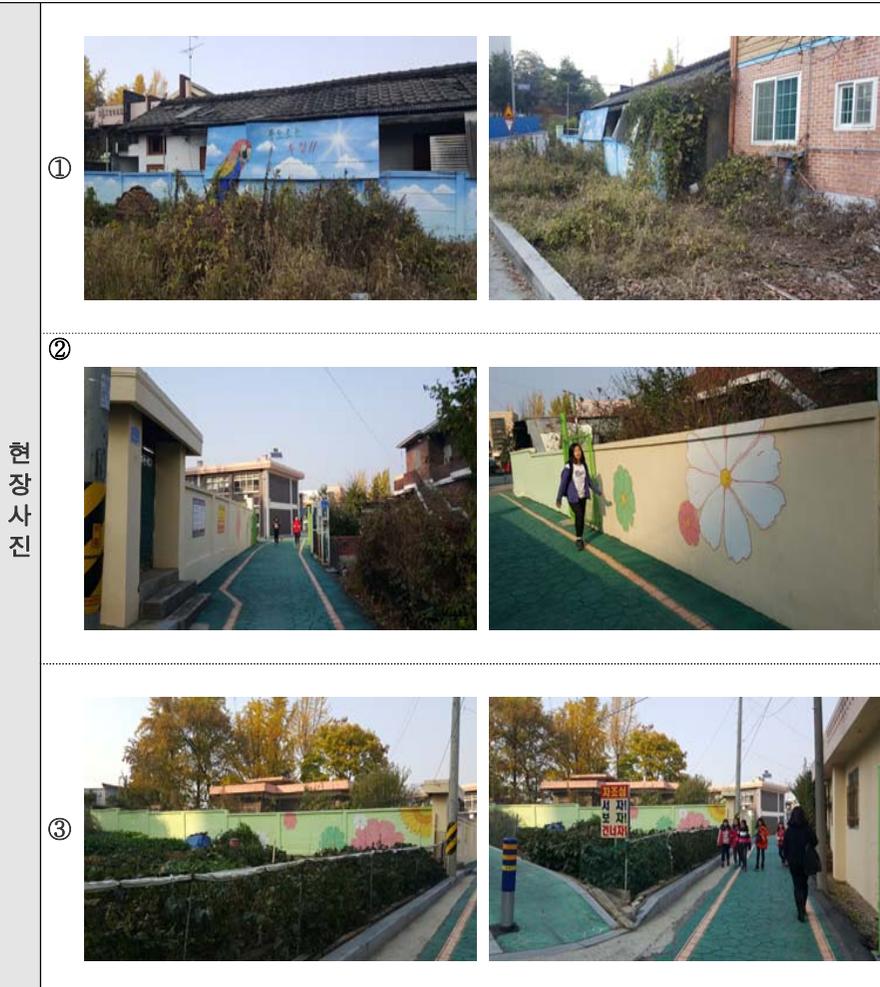
구분	①	②	③
체크리스트	실제시설 위치와 시공계획이 맞는가?		○	○	○
	시설을 찾는데 어려움이 없는가?		-	-	-
	유지 관리 유무	주변정리(쓰레기 적재, 수목정리 등)	×	○	○
		벽/바닥도색, 안내판이 벗겨지지 않았는가?	○	○	○
	각 시설의 접근이 용이한가?		-	-	-
	각 시설의 목적에 맞게 잘 설치되어 있는가?		-	-	-

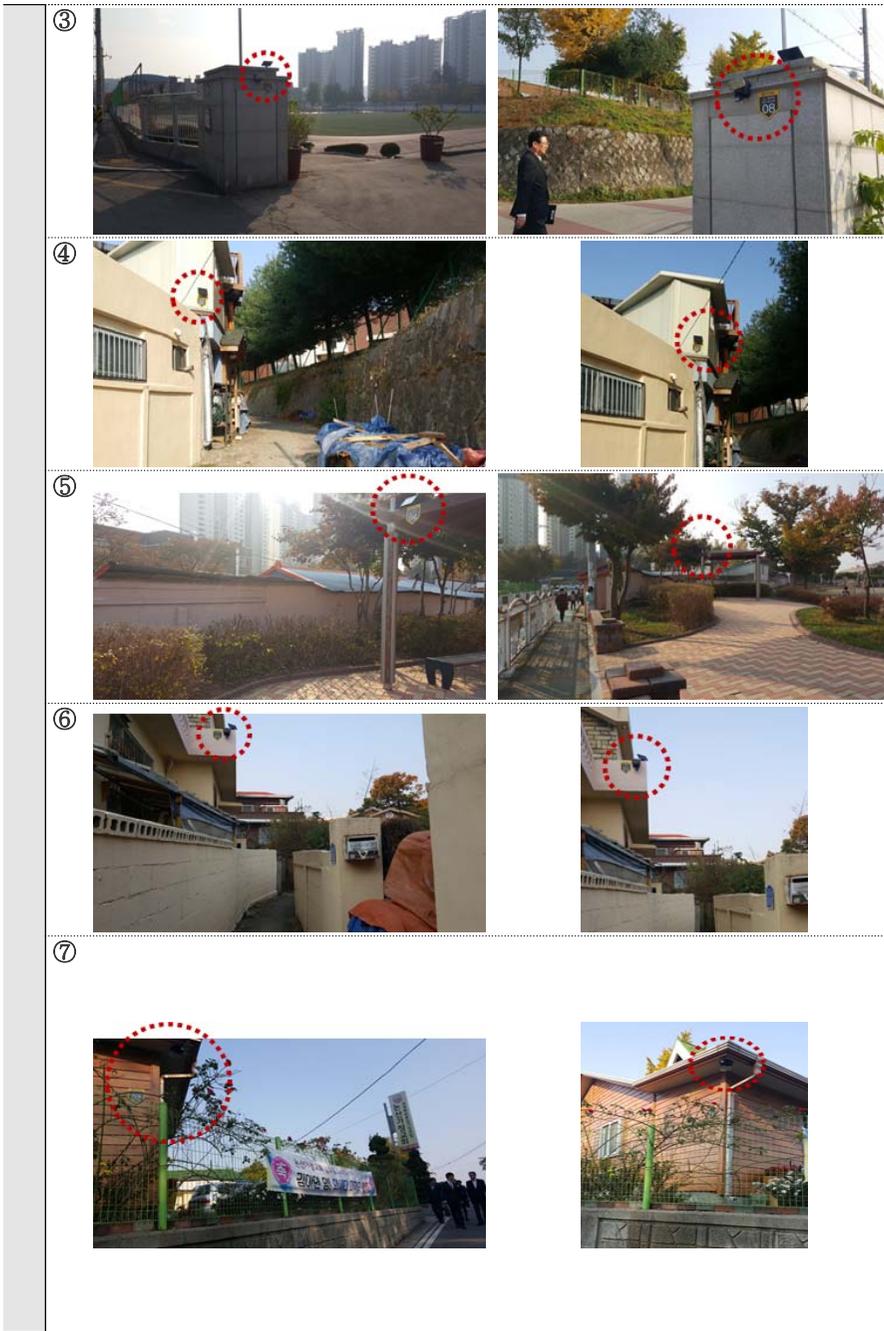
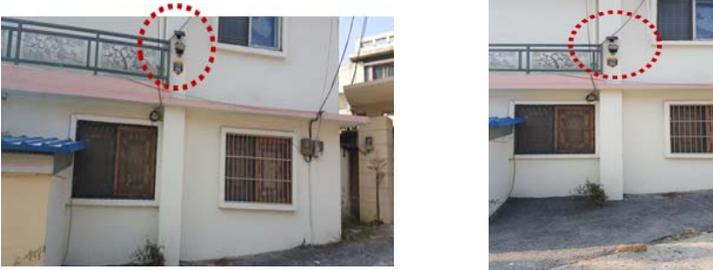
[표 4-59] (논산 부창동) 체크리스트 - 보안등 설치

- 보안등
  - ⑨번 보안등은 설치 확인이 불가하였고, 그 외의 나머지 보안등은 시공안과 일치

①	②	③	④	⑤
체 크 리 스 트	<b>구분</b>		①	②	③	④	⑤
	실제시설 위치와 시공계획이 맞는가?		○	○	○	○	○
	시설을 찾는데 어려움이 없는가?		-	-	-	-	-
	유지 관리 유무	주변정리(쓰레기 적재, 수목정리 등)	○	○	○	○	○
		벽/바닥도색, 안내판이 벗겨지지 않았는가?	-	-	-	-	-
	각 시설의 접근이 용이한가?		-	-	-	-	-
	각 시설의 목적에 맞게 잘 설치되어 있는가?		○	○	○	○	○
	<b>구분</b>		⑥	⑦	⑧	⑨	-
	실제시설 위치와 시공계획이 맞는가?		○	○	○	-	-
	시설을 찾는데 어려움이 없는가?		-	-	-	-	-
유지 관리 유무	주변정리(쓰레기 적재, 수목정리 등)	○	○	○	-	-	
	벽/바닥도색, 안내판이 벗겨지지 않았는가?	-	-	-	-	-	
각 시설의 접근이 용이한가?		-	-	-	-	-	
각 시설의 목적에 맞게 잘 설치되어 있는가?		○	○	○	-	-
